# Hjärnarps kyrka

Lunds stift

## Kulturhistorisk karaktäristik och bedömning

KRISTINA SIMONSSON, 2016-11-14

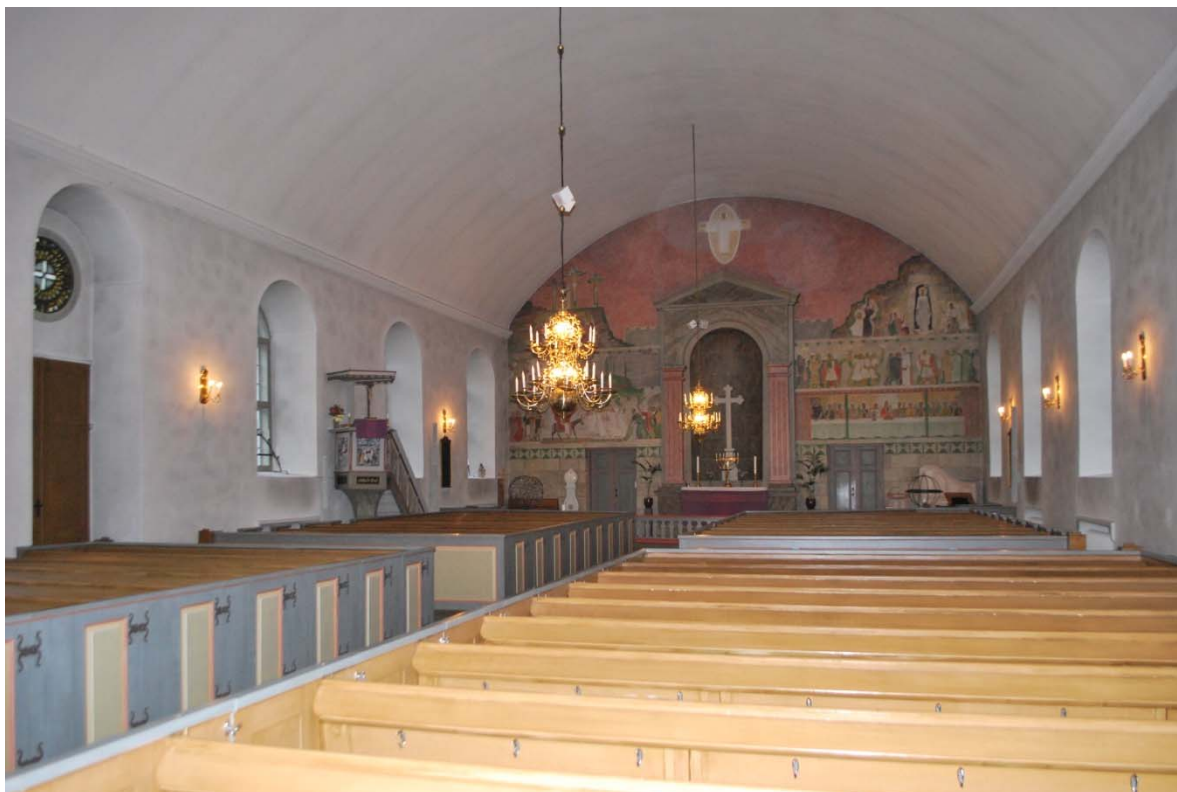
*Långhuset mot altaret i öster.*

Interiört är kyrkorummet en stor, bred, ljus sal med vita väggar som täcks av ett vitt trätunnvalv, en typisk nyklassicistisk funktionell tegnérlada. Golven är täckta med klistrade nålfiltmattor i gångarna vilket är främmande i den nyklassicistiska miljön. Dessa mattor inger ingen sakral stämning.

Kyrkorummet har flera tidslager med inredning från 1844, 1930-, 1950- och 1960-tal. I övrigt präglas kyrkorummet av renoveringen 1934 med ombyggnad av korväggen, nya slutna bänkar och förmodligen täcktes beklagligt golven då av nålfiltsmatta, förutom i koret.

- Liturgiska koret är övermöblerat, om en del saker tas bort framträder väggmålningen mer.
- Församlingen önskar ta bort några bänkar för att göra mer plats i koret. Om så blir fallet bör den bågformade fronten på första bänkraden bevaras och flyttas bakåt.
- Heltäckande nålfiltsmatta är knappast värdigt i en kyrka och bör tas bort. Terrazzogolvet i koret bör värnas.
- Altarfresken av Siegård som har stor betydelse för upplevelsen i kyrkan bör värnas.

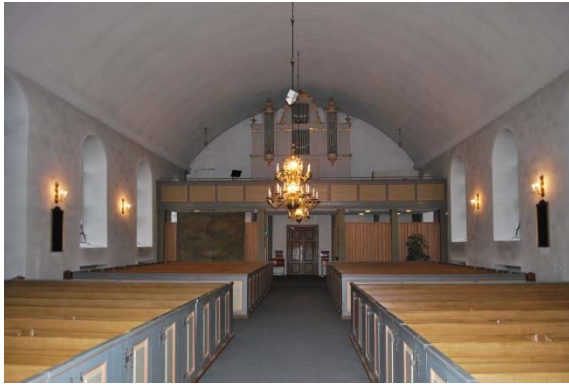
*Långhuset mot orgelläktaren i väster.*

Vid en renovering 1966 underbyggdes orgelläktaren med skärmväggar av ekbrädor. Detta är gjort med gedigna material men ändå inte lyckat. Det hänger inte ihop i stil med något i kyrkan. Dessutom blir inträdet i kyrkan diffust då man efter vapenhuset kommer in i ännu ett förrum utan dörrar till kyrkorummet.

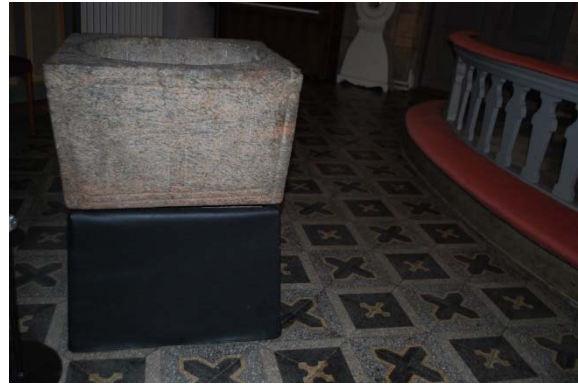
*Dopfont med omgjort underrede i koret.*

*Dopfunten* i granit är troligen från 1100-talets senare del. Cuppan är kvadratisk med rund skålförmig urholkning. På varje sida finns ett latinskt kors inhugget, i hörnen finns uthuggna kolonner. Cuppa och fot är nyligen delade på och foten står i ett förråd. Ett metallstativ klätt med svart galon är funtens fot för tillfället.

Bland inventarierna märks en fyrkantig medeltida dopfunt av granit från den gamla kyrkan. För tillfället är dess fot undanställd i ett förråd och funten står på ett metallställ täckt med galon, vilket inte är en lyckad lösning.

- Minneslunden behöver kraftigare skyddsplantering för att minska utblick mot motorvägen och ljud från trafiken.
- Den medeltida dopfuntens ursprungliga fot bör sättas tillbaka och

metallställningen tas bort.
