# Munka Ljungby kyrka

## Kulturhistorisk karaktäristik och bedömning

KRISTINA SIMONSSON, 2016-11-14

Munka Ljungby församling, Bjäre kontrakt, Lunds stift  
Munka Ljungby socken, Munka Ljungby 131:1, Ängelholms kommun, Skåne län,  
Skåne

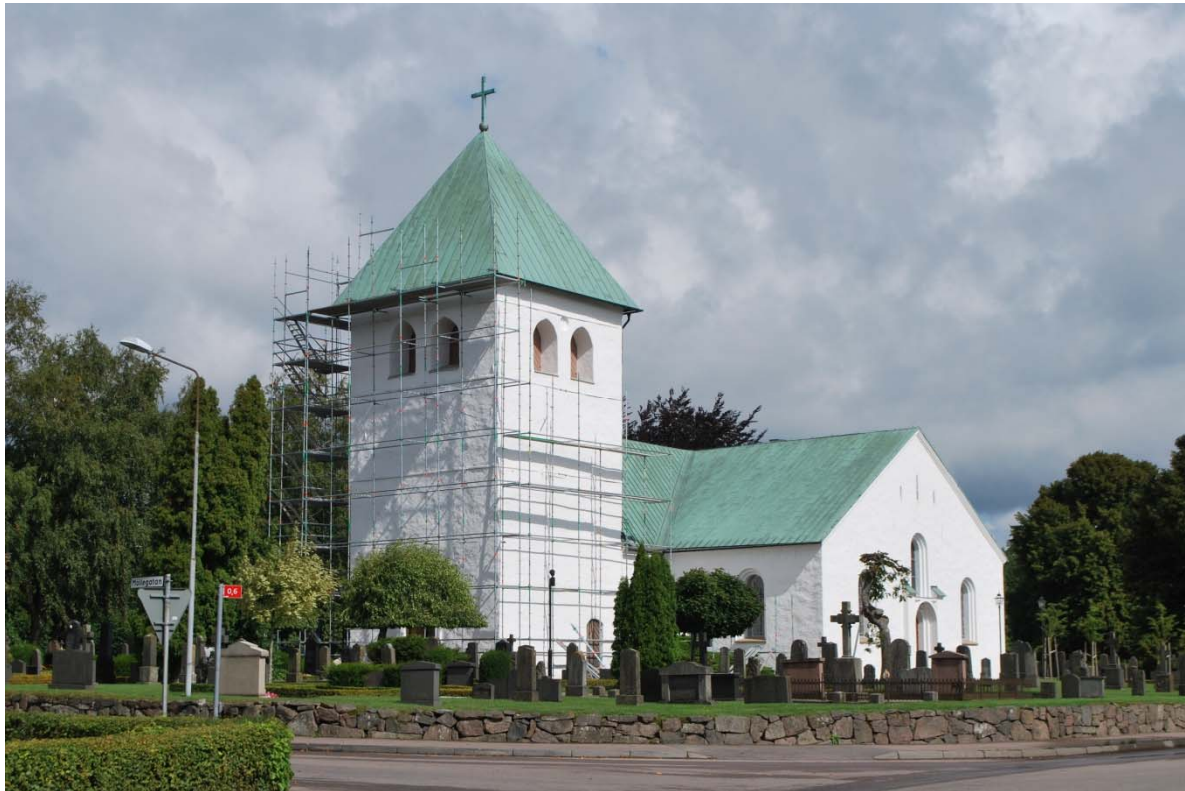
*Fasad mot sydväst.*

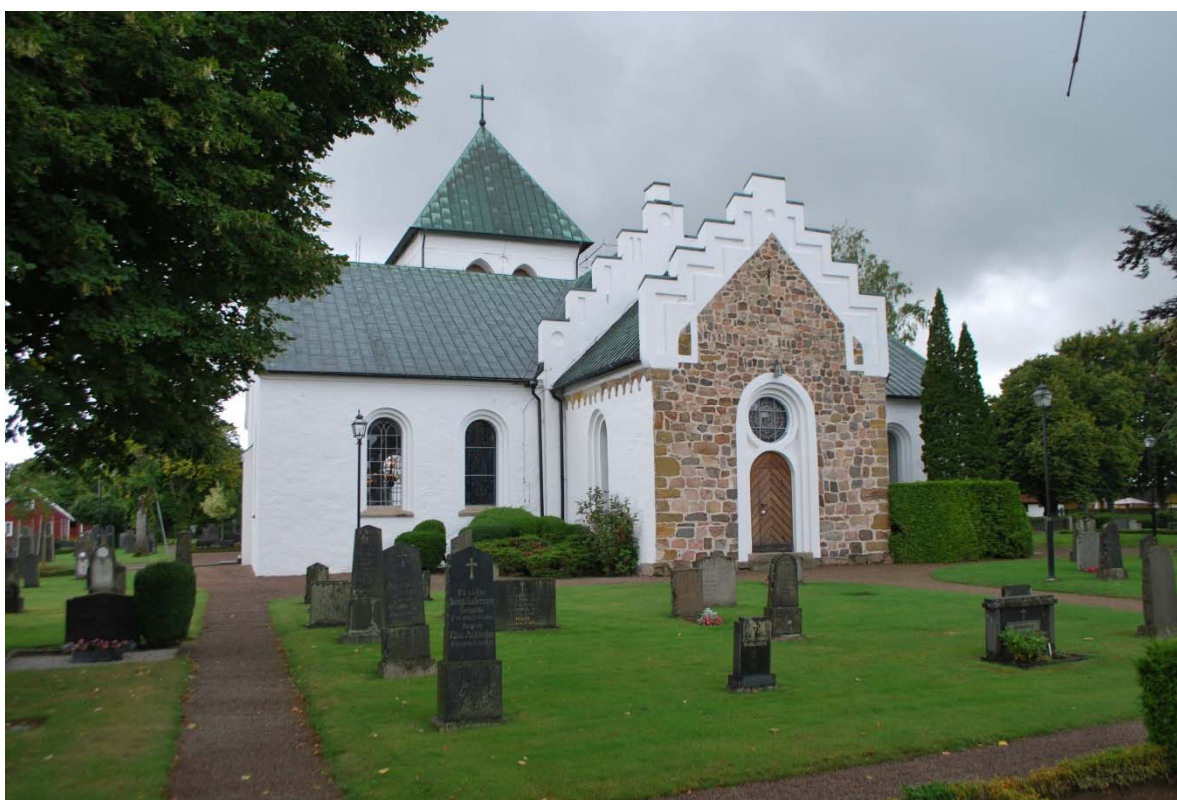
*Fasad mot sydöst.*

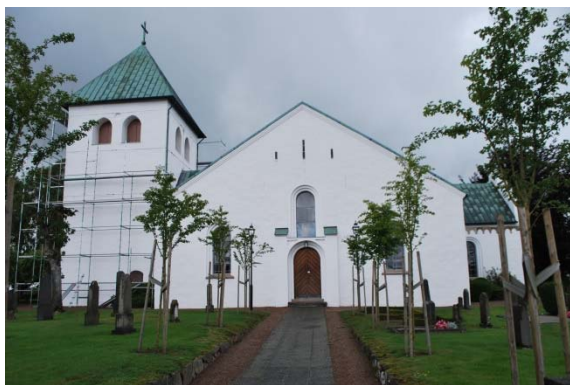
*Fasad mot söder.*

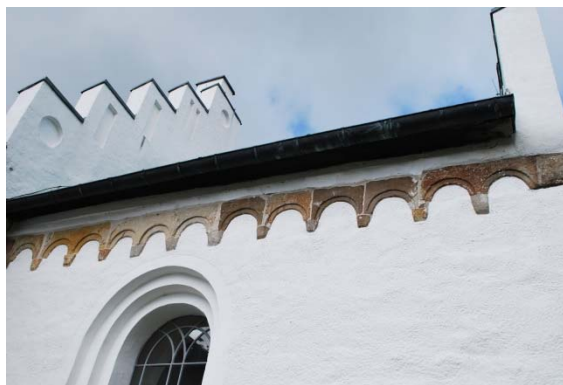
respektive tre språng Det medeltida koret har mot norr och söder rundbågsfriser av oputsad sandsten.

*Rundbågsfris av sandsten på koret.*

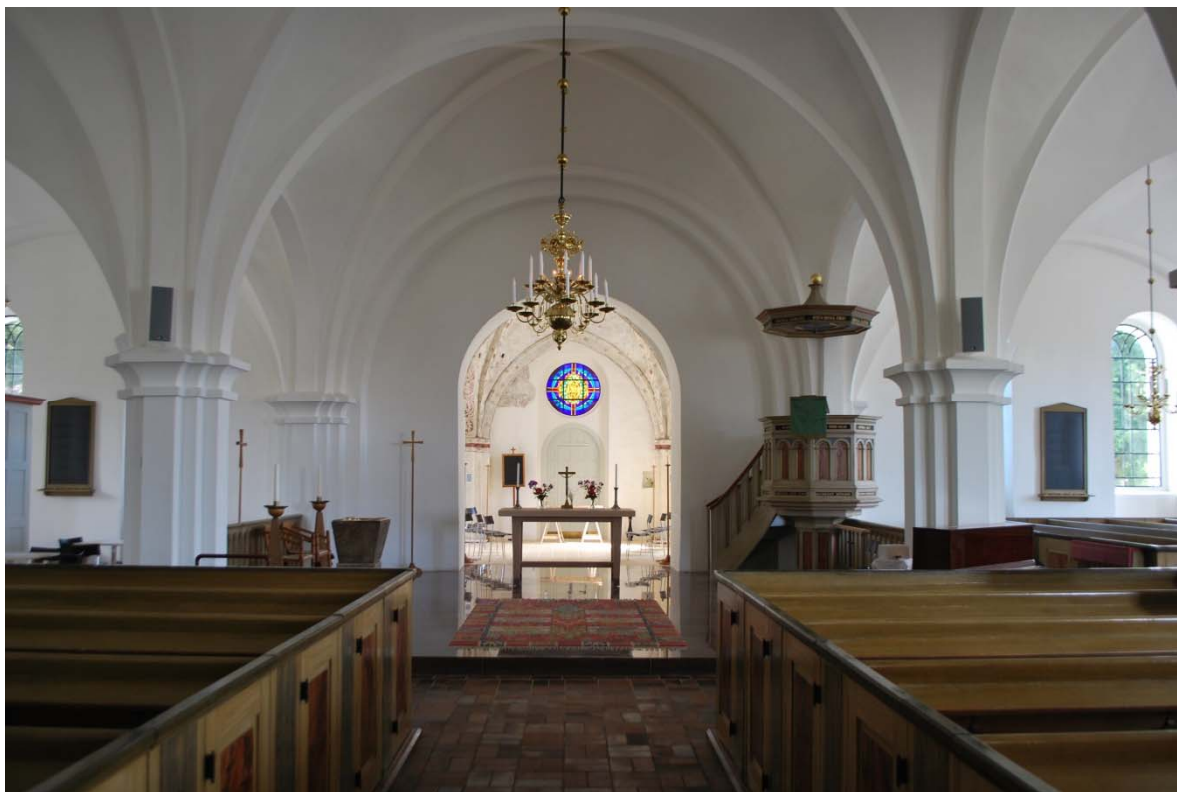
*Koret i korsmittens östra del* har golv av rödbrun slipad och polerad kalksten. Golvet är upphöjt ett steg, en ramp belagd med brädor leder till norra korsarmen. En metallbåge av rundröra står vid rampen. Predikstolen står på södra sidan, dopfunten på norra sidan. Koret avgränsas från korsarmarna med genombrutna räcken med en arkad av trepassbågar.

*Mot koret i öster.*

Kyrkans symmetriska uppbyggnad med lika korsarmar är borttagen när hela norra korsarmen har fått nya funktioner när bänkarna är borttagna och utrymmet istället inretts med service i form av pentry, wc och sakristia. Materialen i tilläggen är gedigna och väggarnas utformning med ramverk på inbyggnaderna refererar till 1930-talets ombyggnad. Handikapprampen från koret bör förses med ett enkelt smidesräcke och tillfällig båge av rundrör tas bort.

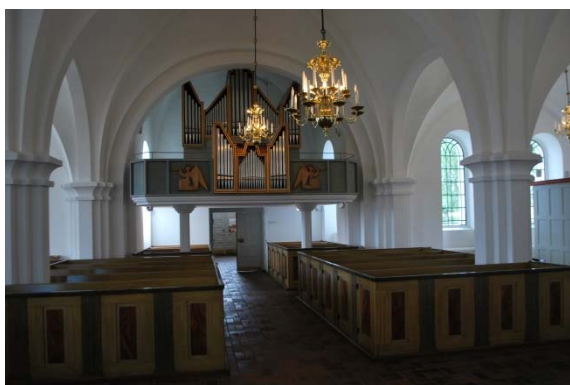
*Mot orgelläktaren i väster.*

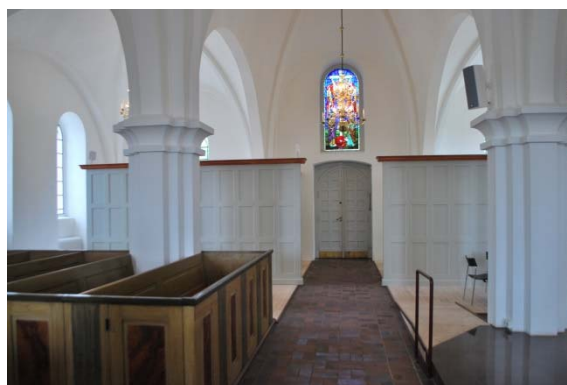
*Mot korsarmen i norr.*

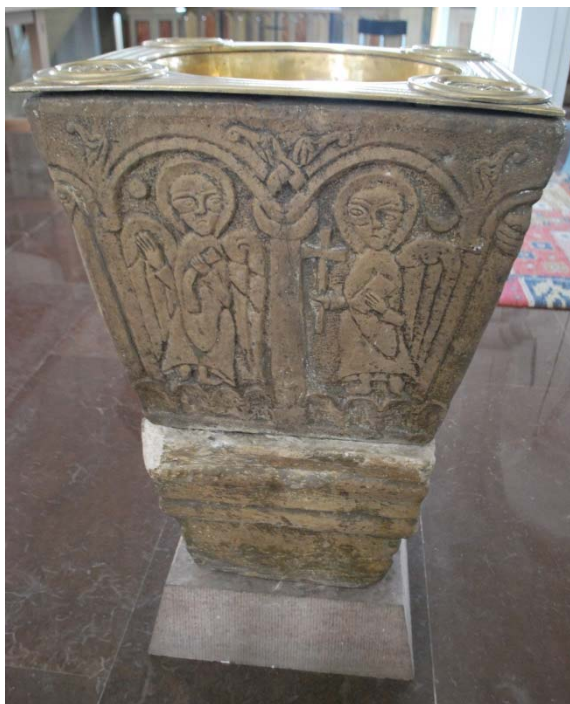
*Dopfunten* är av sandsten från romansk tid. Cuppan är fyrkantig med uppåt vidgade sidor och dekorerad med figurreliefer inom rundbågar på alla sidor. Änglaliknande figurer är avbildade med attribut som nyckel, kors och harpa. Cuppans hörn är markerade med kolonner med kapitäl i form av huvuden. Dopfunten tillhör ”Mörarpsgruppen” med besläktade fyrkantiga dekorerade dopfuntar i bland annat Össjö, Mörarp och Rya. Cuppan vilar på ett fyrkantigt profilerat fundament som står på en sekundär fyrkantig sockel.

*Dopfunt från romansk tid.*

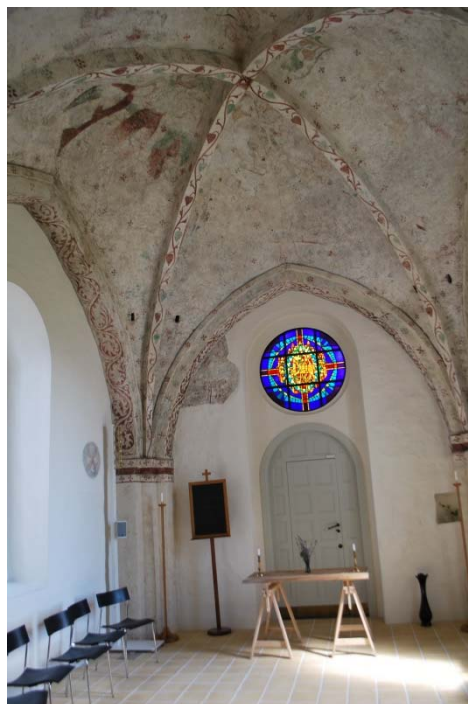
*Kalkmålningar i kapellet.*

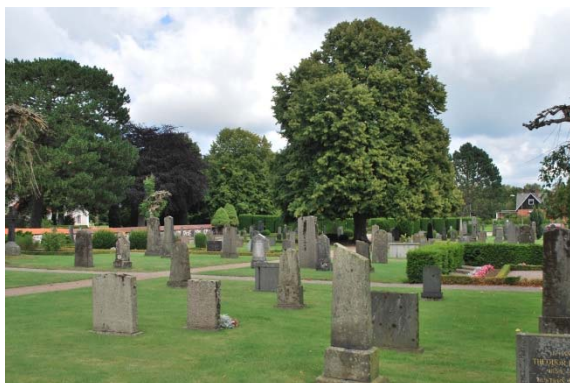
*Gamla kyrkogården*

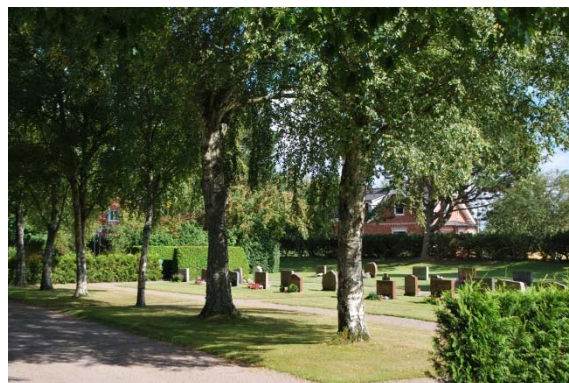
*Nya kyrkogården.*
