Strövelstorps kyrka

Kulturhistorisk karaktäristik och bedömning

KRISTINA SIMONSSON, 2016-11-14

jais
arkitekter

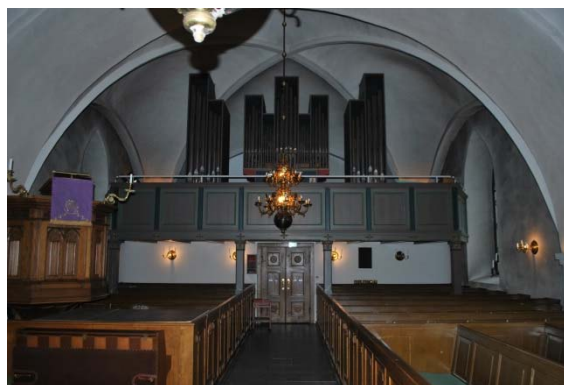
Korsarmarna är möblerade som långhuset med slutna bänkar på ömse sidor om en mittgång. Korsarmarna täcks av varsitt kryssvalv och båda korsarmarna har läktare. Läktarbarriärerna är täta, uppbyggda med ramverk och fyllningar och förhöjda med ett vitt rundstål. Norra läktarbarriären är målad brun som bänkryggarna medan södra barriären till skillnad från övrig inredning är målad i grönt, grått och guld. Båda läktarna bärs av fyrkantiga pelare med bladkapital, målade lika barriärerna. Södra delen av södra korsarmen är avdelad till förråd, vindfång och uppgång till

Orgelläktaren i södra korsarmen.

- Spår av den äldre kyrkan som t ex rester av portalerna, de tidiga kalkmålningarna på vinden och stjärnvalvet bör tas om hand varsamt.
- Gravstenarna och kalvariegruppen från 1500-tal bör tas om hand varsamt.
- Läktarbarriärens förhöjning med vitt rundstål hade smält bättre in om den målats i barriärens färg.

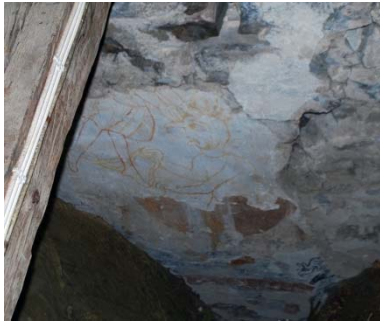
Kalkmålning på vind, daterad före 1175.

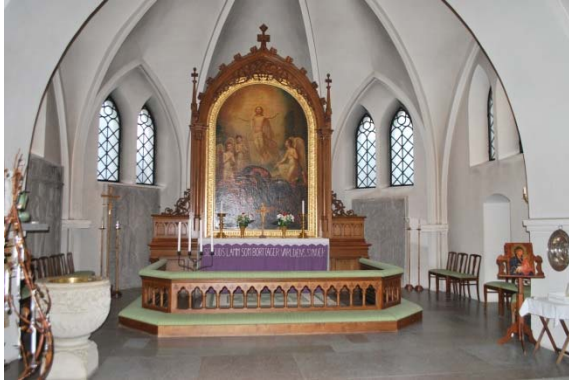
Koret med gravstenar, dopfont och altarupsats.

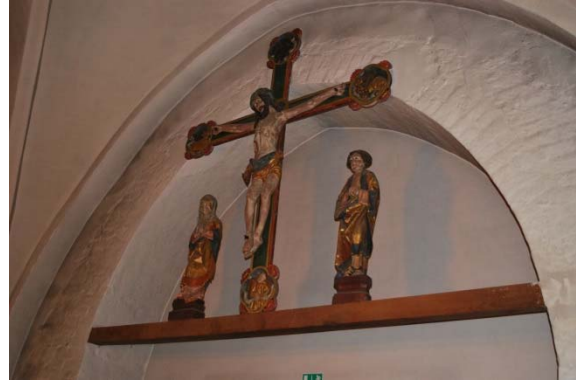
Kalvariegrupp från 1500-tal.

Kalvariegrupp, träkrucifix med Maria och Johannes vid sidorna på trabesbjälke från början av 1500-talet. Inhemsk tillverkning. Ej ursprunglig bemålning.
