# S:t Mikael's kyrka

Kulturhistorisk karaktäristik och bedömning

KRISTINA SIMONSSON, 2016-11-14

Ängelholms församling, Bjäre kontrakt, Lunds stift, Strövelstorp socken, Ängelholm  
Vilhelmsfält 2:13, Ängelholms kommun, Skåne län, Skåne

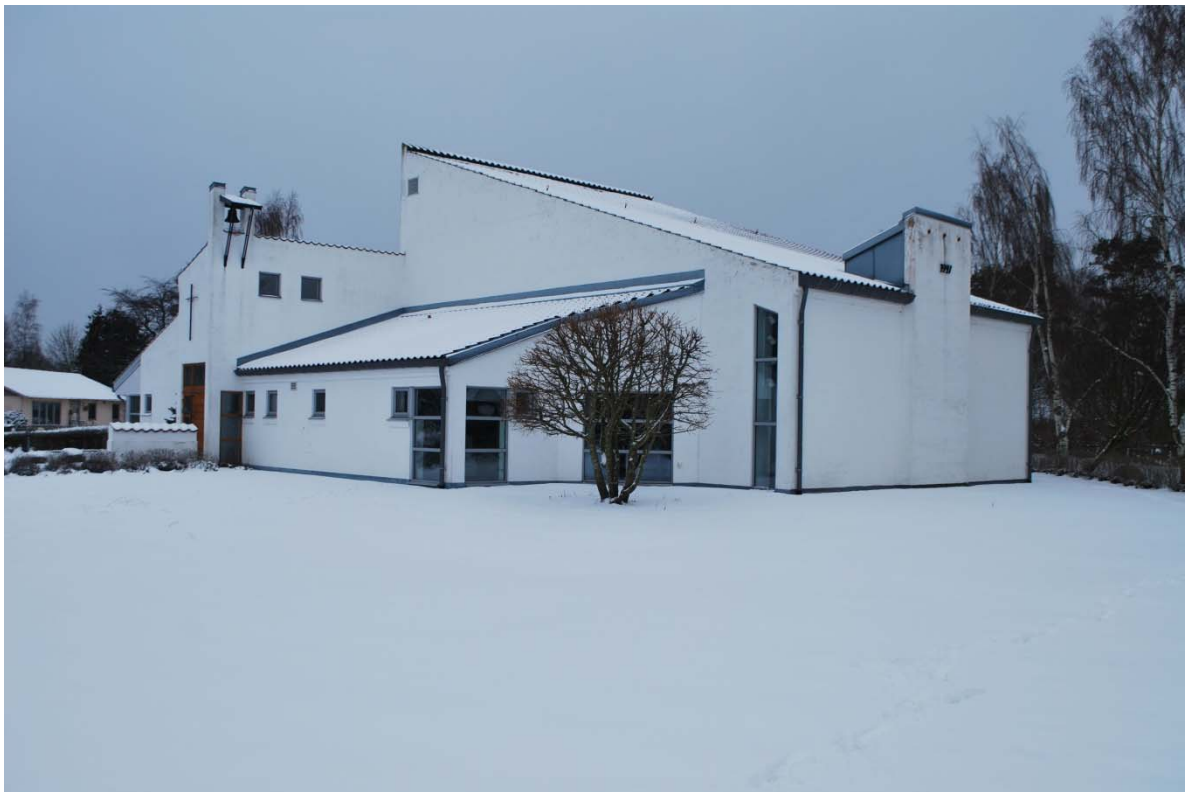
*Fasad mot sydöst.*

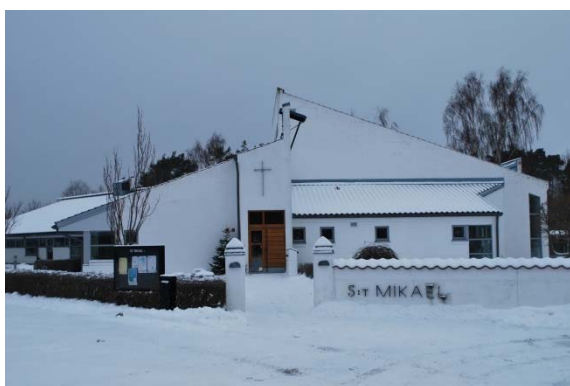
Kyrkans huvudentré är i söder och församlingsutrymmenas huvudentré är i nordöst. Entréerna är tydligt markerade med en utbyggd del och högre murskivor. Muren med entrén mot nordöst höjer sig över takfoten. Entrépartierna är av ek med glasade sidopartier. Ovan huvudentrén hänger på väggen ett kors av metall. På gavelspetsen över entrépartiet hänger kyrkklockan mellan två murpelare. Klockan är skyddad av ett tak som vilar på konsoler.

*Fasad mot söder med huvudentré.*

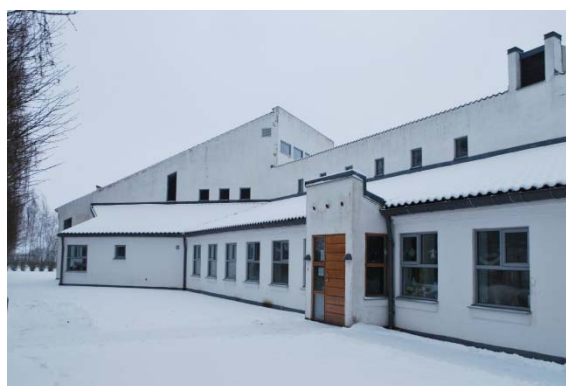
*Fasad mot nordöst och entré till församlingslokalerna.*

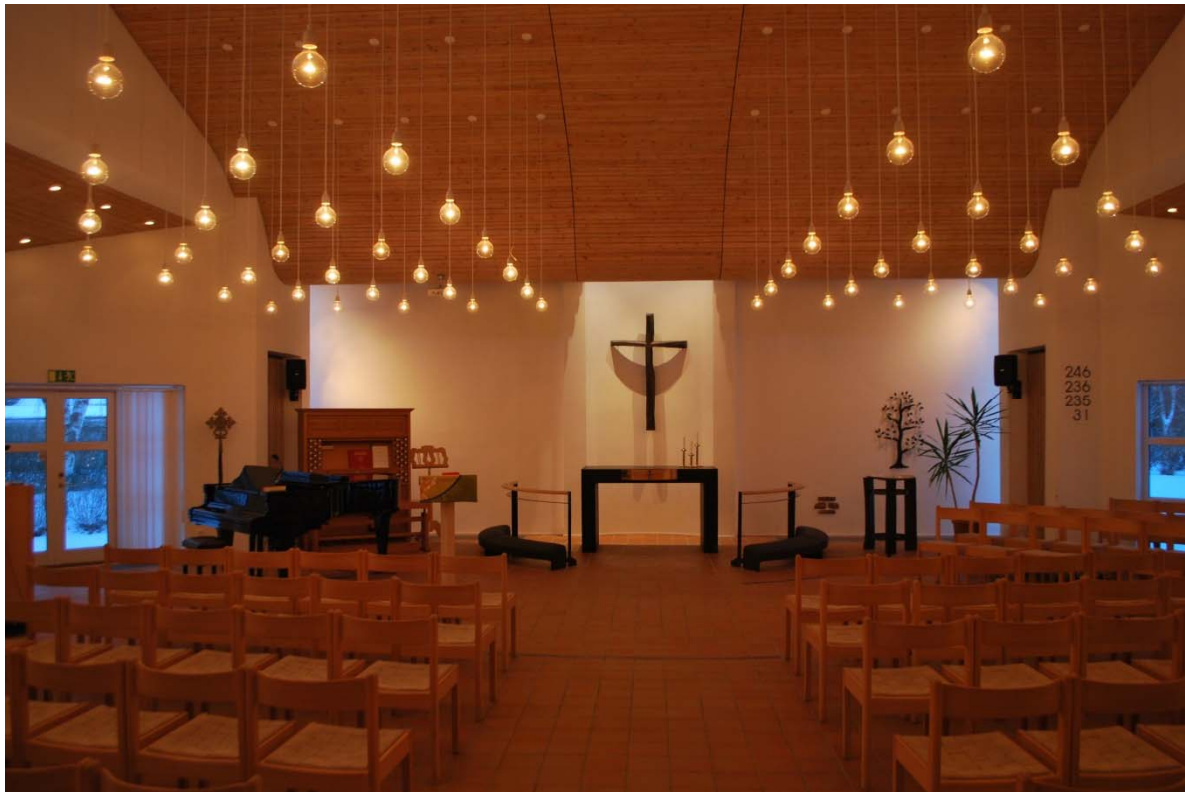
*Kyrkorummet mot altaret i öster.*

Altarväggen är markerad med en halvrund nisch. I nischen hänger altarkorset som är belyst med ovanljus. Dolda ljusinsläpp mot norr och söder belyser altarväggen med släpljus, dessa fönster är smala och höga. Högtsittande fönster i liggande format sitter i västväggen uppe vid nocken. Norrväggen har högtsittande fönster med djupa avfasade nischer som riktar sig mot altaret och neråt. Fönster i marknivå finns i sidoskeppen, i det ena med glasdörr som nödutgång. Fönstren är vita träfönster med isolerglas. Kyrkorummet har förutom sina stora dörrar till kyrktorget, en dörr av laserad furu med överljus till sakristian.

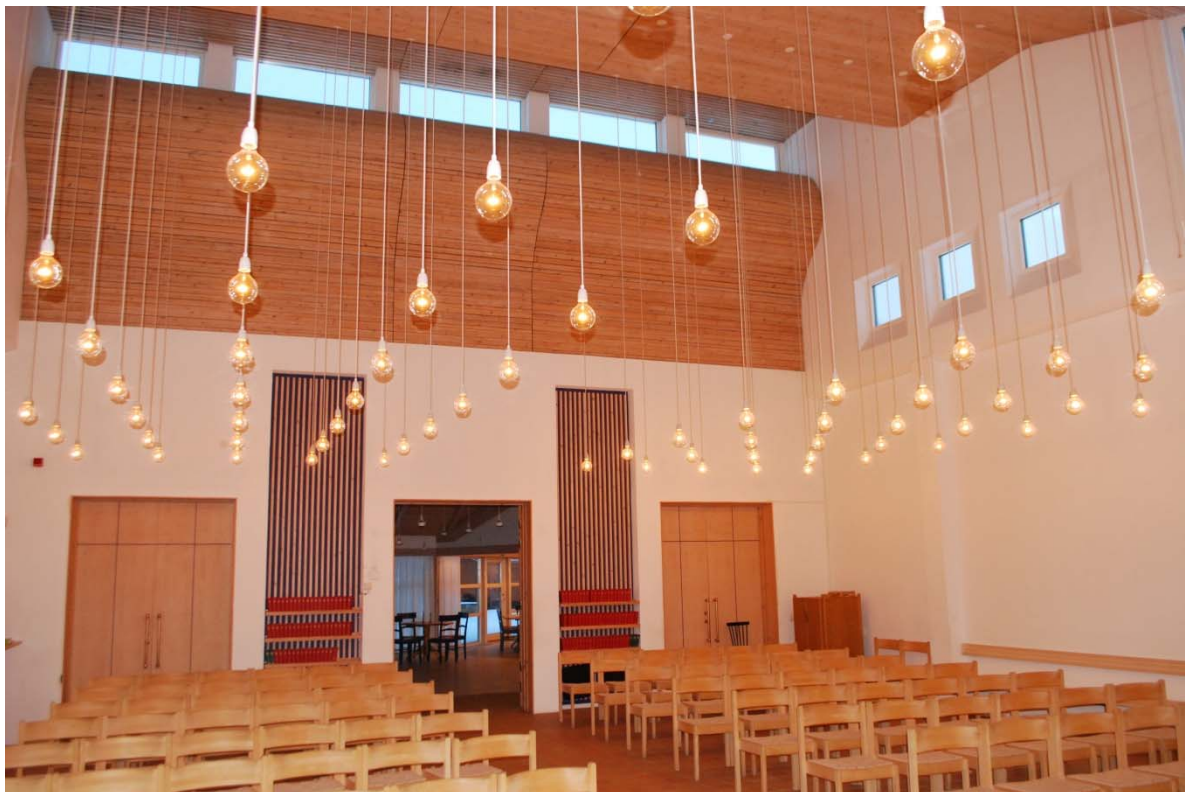
*Kyrkorummet mot sydväst.*

Det höga taket har en böljande form och är klätt med vitlaserad träpanel med varierande bredder. Panelen går även ner en bit på västväggen. Taket har sin högpunkt

i bakkant vid ingången och sluttar ner mot altaret. Limträbalkarna är dolda av träpanel. Sidoskeppen har lägre takhöjd och är klädda med samma träpanel. I taket hänger en mängd klara glasglober som är nedpendlade på olika höjder.

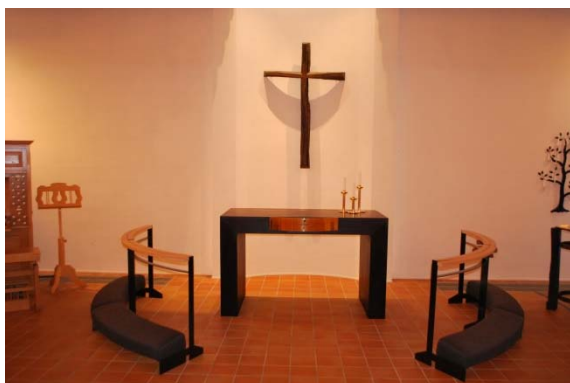
Kyrkorummet är möblerat med lösa stolar på ömse sidor om en mittgång. Snedställda stolar för kören står i sidoskepp. Längs norr- och södervägg hänger väggfasta bänkar. I koret står altaret i centrum, orgel, flygel och ambo i norr och dopfunten på södra sidan. På östväggen hänger ett dopträd.

*Koret.*

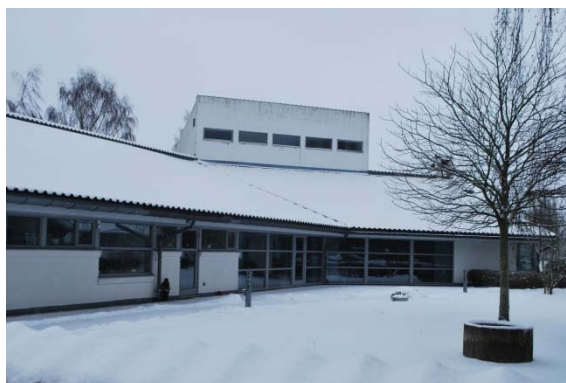
Kyrkans grundläggning är betongplatta på mark. Murarna är av lecablock med isolering. Fasaderna är putsade och vitmålade. Sockeln är gråmålad betong. Mitt på kyrkans östvägg finns en utkragande murdel från mark och upp över takfoten. Denna utkragnings markerar altarets plats. I denna murs ovankant liksom ovan en entré finns runda lerrör för ventilation. Takgesimsen består av två utkragande stenar utan takutsprång. Mot sydväst över glaspartier är däremot takutsprånget stort och takfoten inbyggd med mineritskivor.

*Fasad mot sydväst.*

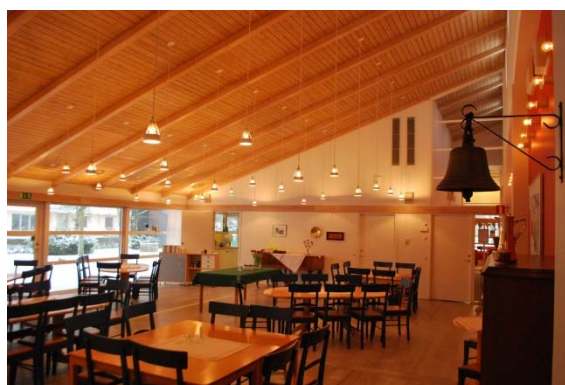
Utanför kyrkorummet ligger kyrktorg och cafédel som hänger ihop men kan delas av en vikvägg. Golvet är belagt med vitlaserat furuträggolv. Utanför kyrkdörrarna ligger dock ett senare tillkommet fält av klinker lika golvet inne i kyrkan. Radiatorerna är infällda i golvet. Taket är klätt med sågad träpanel mellan synliga limträbalkar. Pulpettaket är högt i bakkant med fönster i väggen vid nocken. I sydväst där taket har lågpunkt finns glaspartier från golv till tak. Väggarna är vävspända gipsväggar målade i vitt och den höga väggen i bakkant är målad röd. Caféet är möblerat med blå stolar och lackade träbord.

*Café.*
