Silvåkra kyrka

Lunds stift

Kulturhistorisk karaktäristik och bedömning

MAX LASERNA 2014-09-26

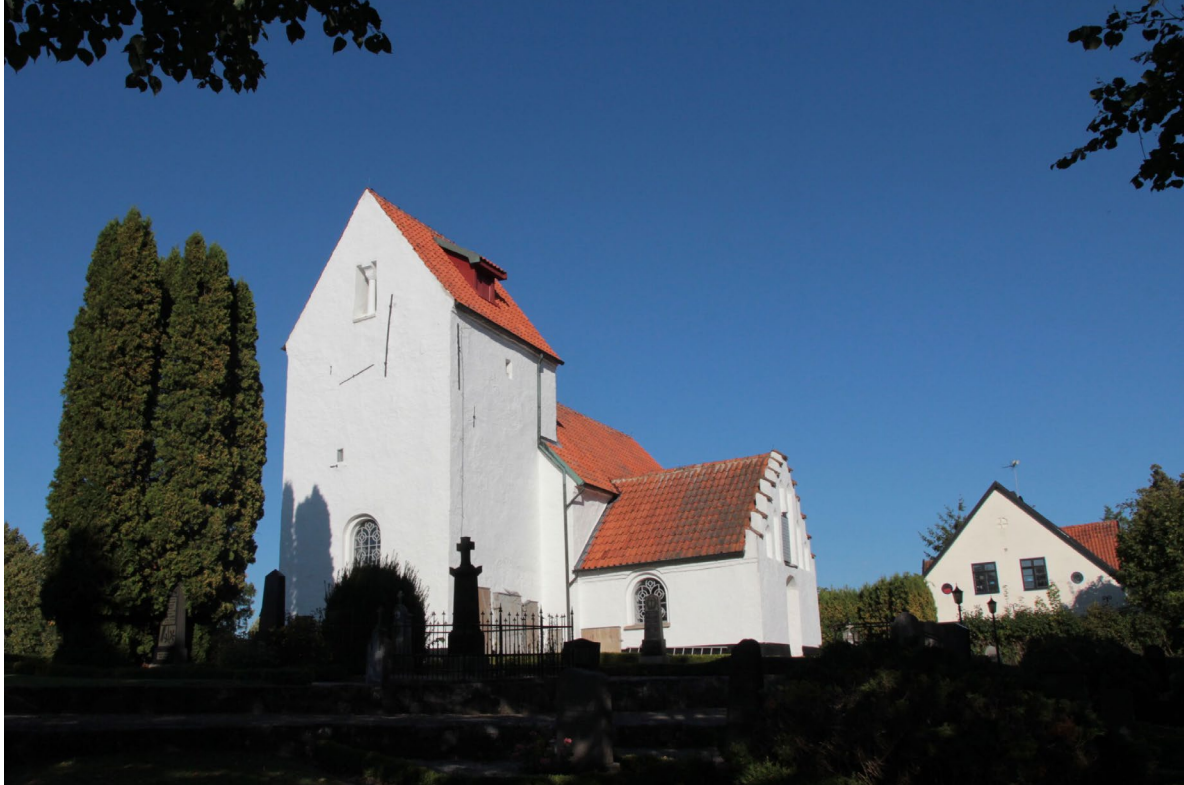
Silvåkra kyrka sedd från sydväst. Notera den västra ljudöppningens höga placering .

Tornet uppfördes sannolikt under 1100-talet, men något senare än långhuset och koret. Takfallen vetter mot söder och norr. Fasaderna har en ålderdomlig prägel, särskilt den övre delen av tornet som har en mängd gluggar och ankarslutar med olika utförande. I tornets gavelrösten finns två rektangulära ljudöppningar. Öppningarna har centralt placerade kolonnetter med enkel bas, släta skaft och tärningskapital som upptill övergår i en konsol. Dess ovanligt höga placering i gavelröstena har väckt frågan om tornet tidigare kan ha haft en annan utformning. Tornet har flertalet igensatta gluggar som inte syns utifrån.

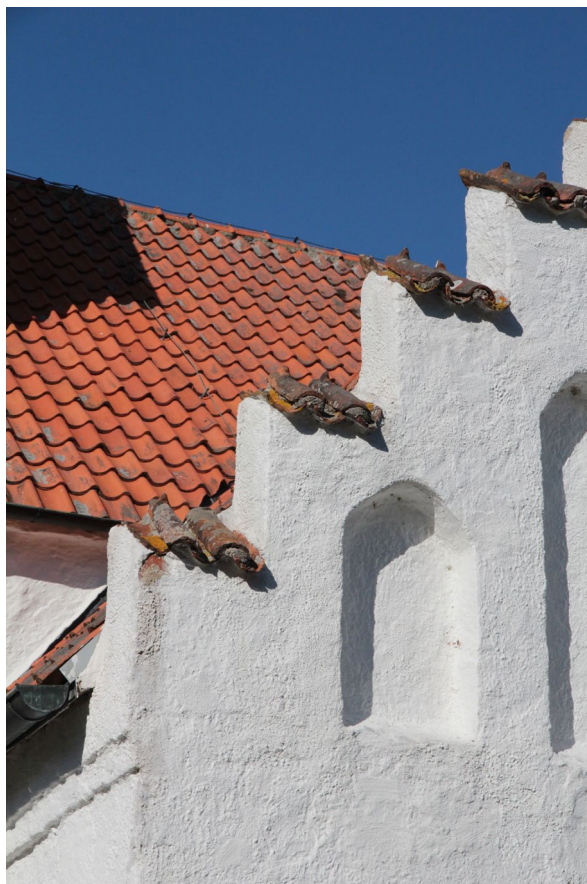
Under en period var kyrkans samtliga takfall avtäckta med munk- och nunnetegel. För att skydda de romanska målningarna ovan valven ersatte man i slutet av 1940-talet munk- och nunneteglet med enkupigt falstegel från Minnesberg. Det äldre teglet byttes emellertid inte ut på vapenhusets trappgavlar. Samtliga takfall har avvattningssystem i koppar med skarpvinklade falsade krökar på stuprören.

Vapenhusets trappstegsgavel har bevarat sin avtäckning med munk och nunnetegel.

- Munk- och nunneteglet på vapenhusets trappstegsgavel kan vara ursprungligt från 1400-talet och bör värnas med särskild omsorg.
- Den gamla kyrkogårdens karaktär av äldre lantkyrkogård med oregelbundna kvartersindelning bör bevaras med grindar och grindstolpar, stenramar och järnstaket, grusgångar, låga buxboms- och tujahäckar samt gräsmattor.
- Den aska som ligger ovanpå valkapporna på vinden bör avlägsnas då den riskerar att sota målningarna ovan valven, och troligen även kyrkorummets gotiska valvmålningar om en takläcka skulle uppstå. Arbetet ska ske i samråd med antikvarisk medverkande.

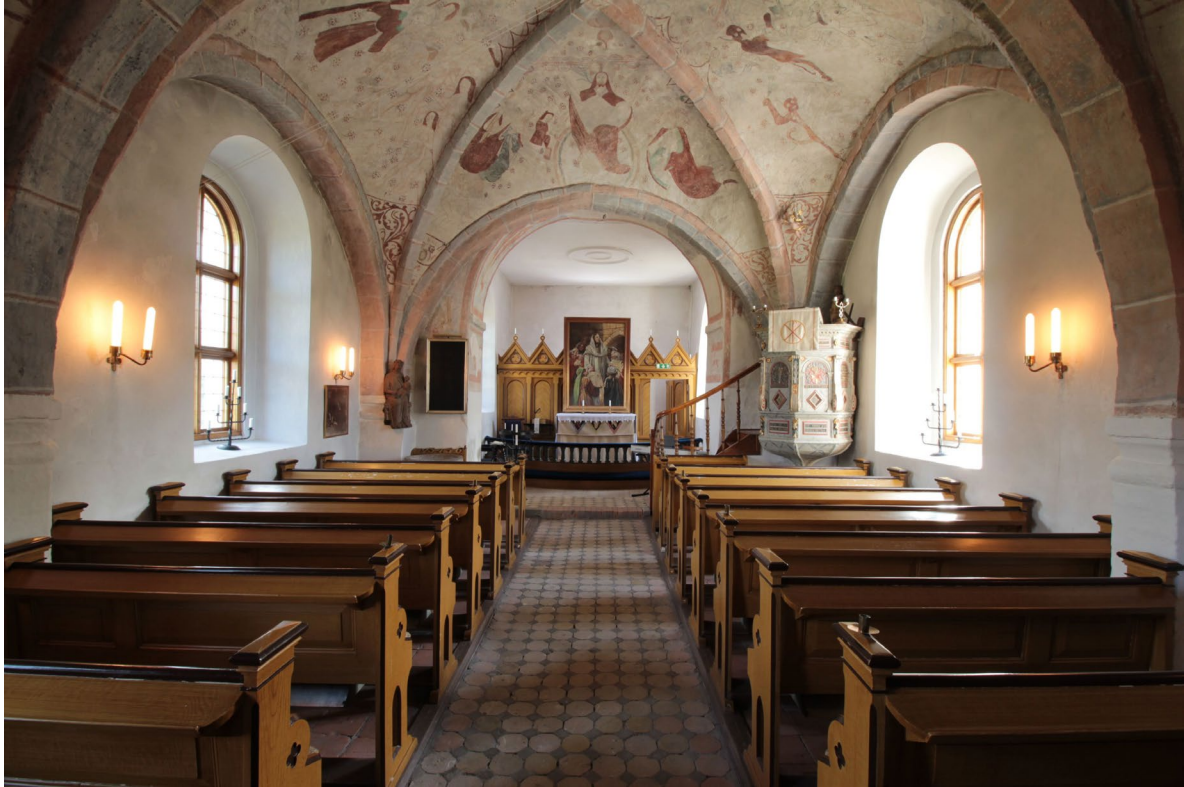
Kyrkorummets andra travé och kor i öster.

Kyrkorummet sträcker sig över kyrkans fulla längd. Långhuset består av två valvtravéer och koret har en rektangulär plan och ett plant reveterat tak. Tornet har ett entresolplan som utgörs av orgel-läktaren. Ovan läktaren finns ett plant reveterat tak.

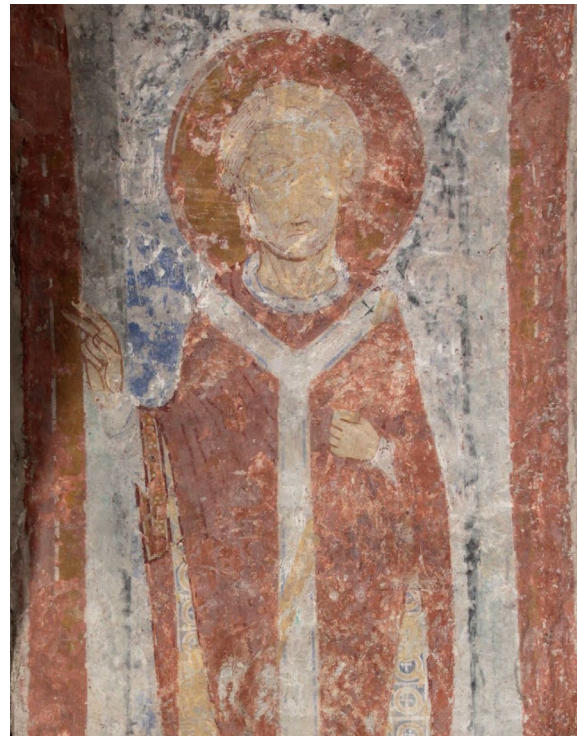
Romanisk målning i triumfbågens norra sida föreställande en ärkebiskop utrustad med kräkla i höger hand och den vänstra höjd till välsignelse.

Två ärkebiskopsfigurer syns på triumfbågens undersida. Den norra är bäst bevarad och visar tydligt den röda och gula figurens färger mot en djupt blå botten (lapis lazuli). Det finns även ett antal konsekrationsskors, eller invigningskors, målade på väggen.

- Kyrkans romanska målningar är omistliga och bör bevaras med särskild varsamhet. Långhus- och kortak bör därför underhållas med särskild omsorg. Även de gotiska målningarna från 1500-talet i valven utgör betydande konsthistoriska värden.
- Tornets ålderdomliga karaktär med ankarslutar och ojämnt murade övre del bör tillsammans med ljudöppningarnas romanska kolonnetter bevaras med särskild omsorg.
- Kyrkorummets karaktär, präglad av inredningen från 1883–84, har ett estetiskt sammanhållet uttryck med betydande kulturhistoriska värden.

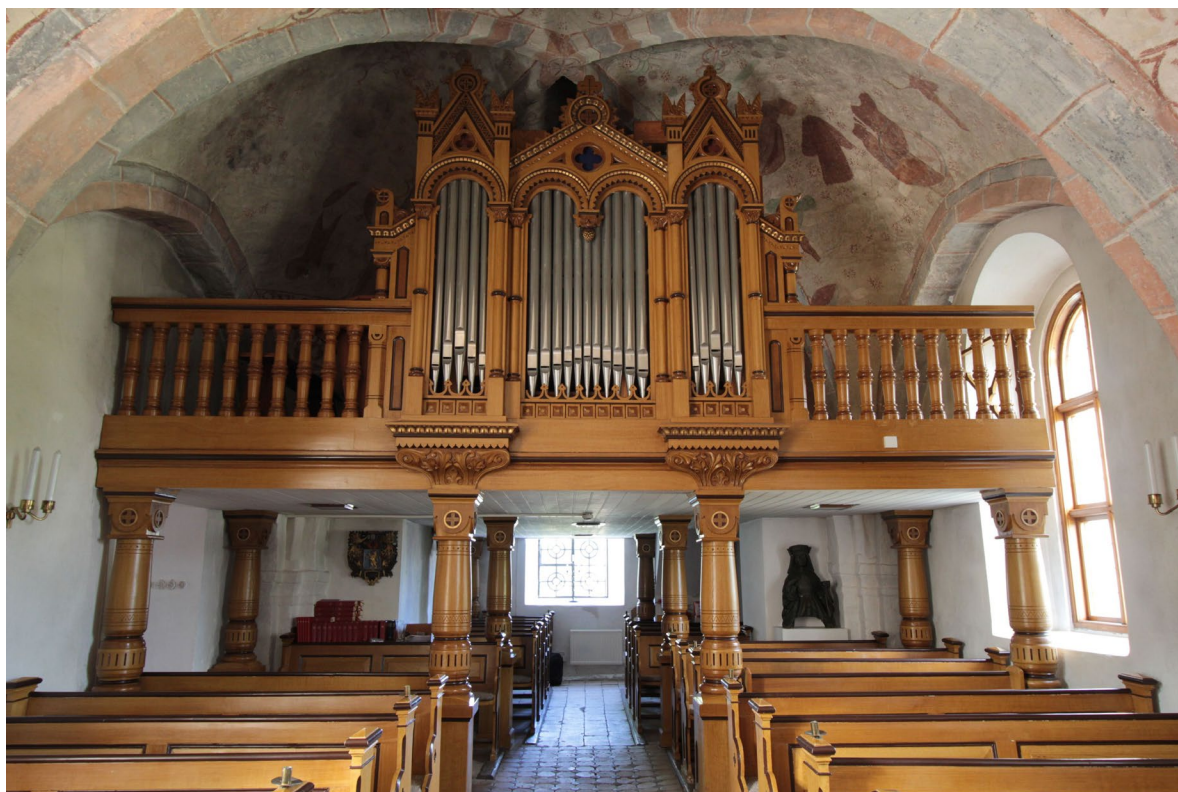
Orgelläktaren återfinns i kyrkorummets västra del och har samma bredd som långhuset. Läktaren tillkom vid restaureringen 1883–84 och är utförd i eklektisk stil med snickerier i ekådrat trä med förgyllda detaljer och har en barriär av svarvade balusterdockor. Detaljeringsgraden i läktarens utförande är högre än hos den övriga inred-

Orgelläktaren som går från kyrkorummets fulla bredd täcker större delen av kyrkorummets västra del.

ningen från samma tid. Läktaren vilar på träkolonner som står på höga plintar. Kolonnernas kapitäl är en fri tolkning av tärningskapitäl. De två kolonner som står direkt under orgelfasaden har särskiltkraftiga kapitäl i konsolform. Möjligen kan de vara en anspelning på ljudöppningskolonnetters kapitäl i tornets klockvåning.

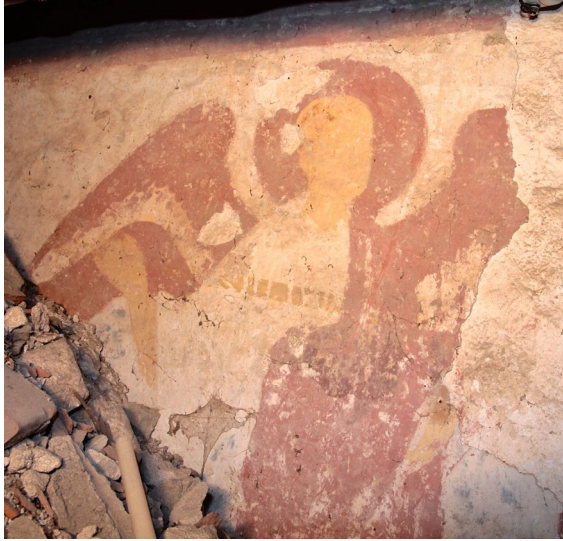
Romansk målning ovan valv på södra sidan på triumfväggen (väggen mellan långhus och kor) föreställande en ängel.

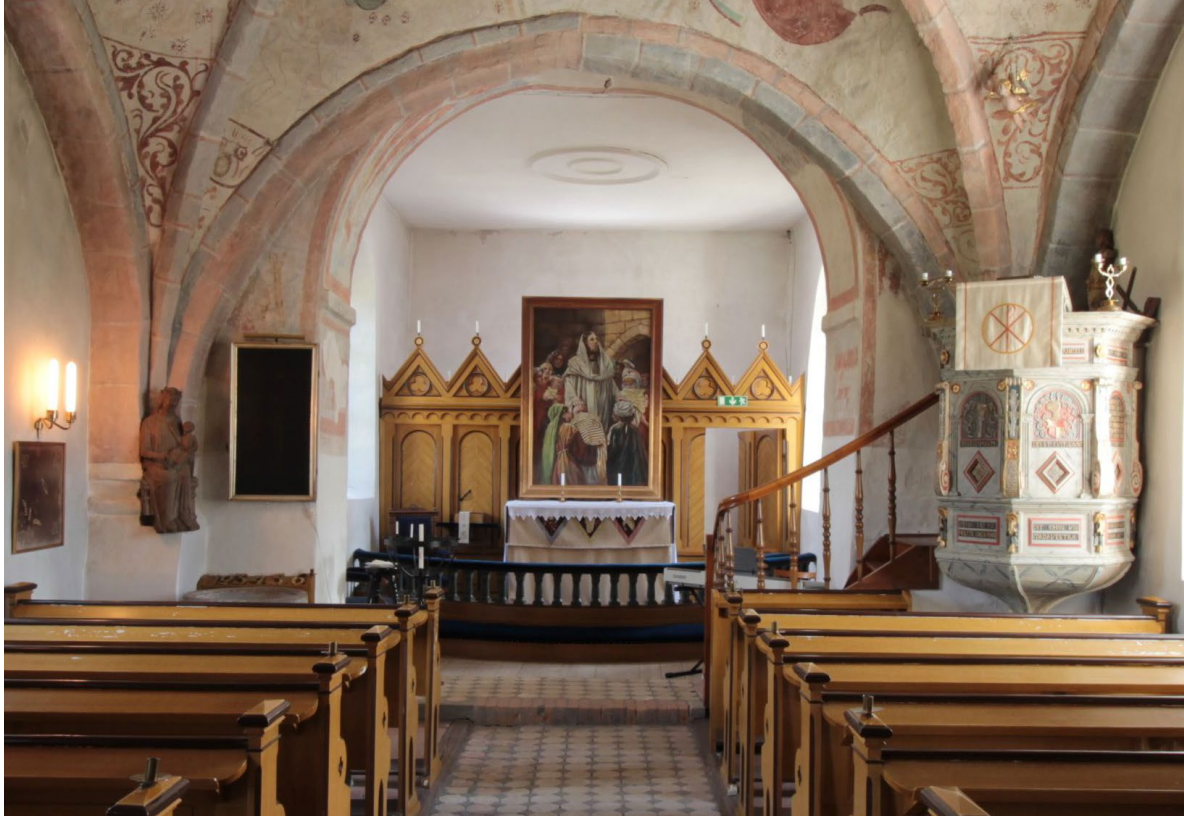
Långhusets östra del och kor.

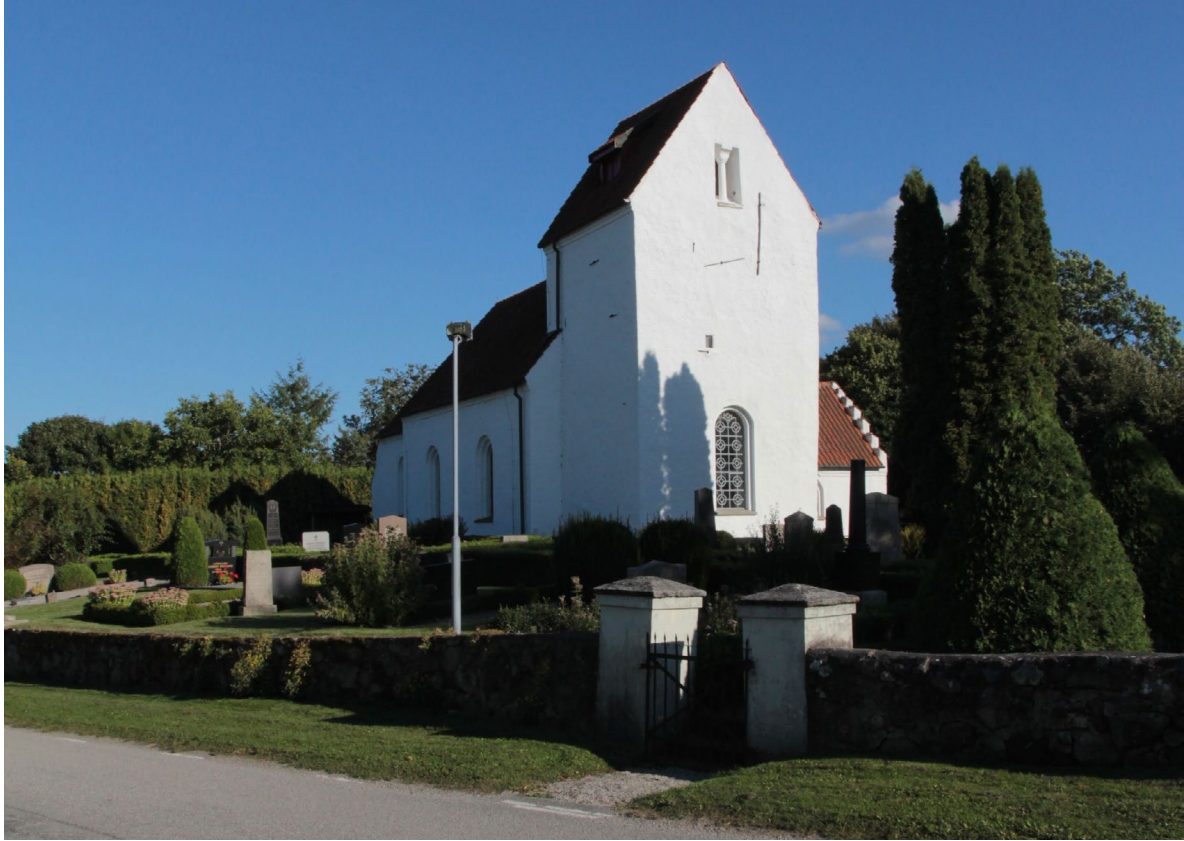
Kyrkan och kyrkogården sedd från nordväst.

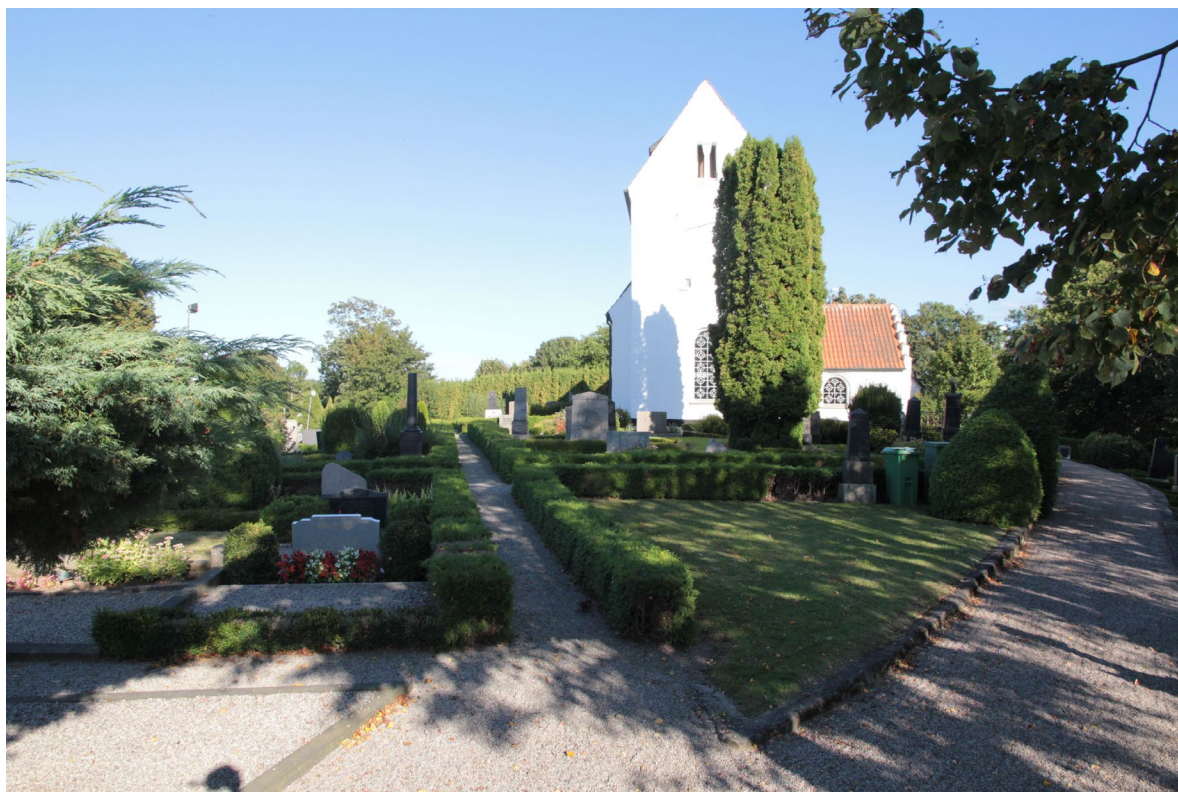
Kyrkan och kyrkogården sedd från väster.

Kyrkan är placerad i mitten på kyrkogårdens östra del. Kyrkogården sluttar kraftigt mot söder. Kyrkogården är triangulär till sin form med ingångar markerade med murpelare i den norra muren mot byvägen, i den västra spetsen och i söder mot det kärr som tidigare utgjordes av Silvåkrasjön. Fram slutet av 1800-talet, då sjön utdikades, kom delar av församlingen från söder över vattnet när de skulle besöka kyrkan. Den västra och den norra ingången är försedda med grindar i smidesjärn. Kvarteren söder

och väster om kyrkobyggnaden, vilka troligen är de äldsta, karaktäriseras av låga buxbomshäckar och grusgravar. Den kraftiga sluttningen medför att gravarna ligger placerade i två nivåer, vilka delas av en grusad gång som stäcker sig över kyrkogårdens fulla längd. Den västra delen har kvarter av grus och gräs inramade av låga tujahäckar.
