Halmstad kyrka

Kulturhistorisk karaktäristik och bedömning

KRISTINA SIMONSSON, 2015-06-26

Kågeröd-Röstånga församling, Rönnebergs kontrakt, Lunds stift
Halmstad socken, Svalöv Halmstad 22:1, Svalöv kommun, Skåne län, Skåne

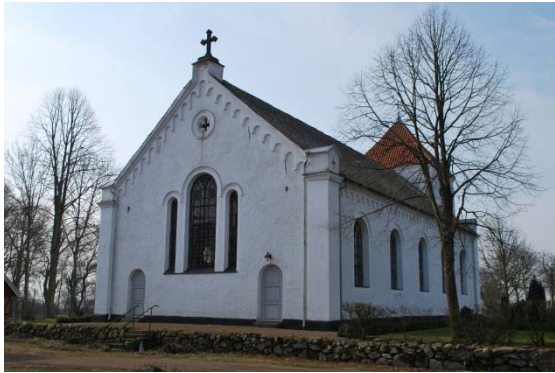
Kyrkan från nordöst.

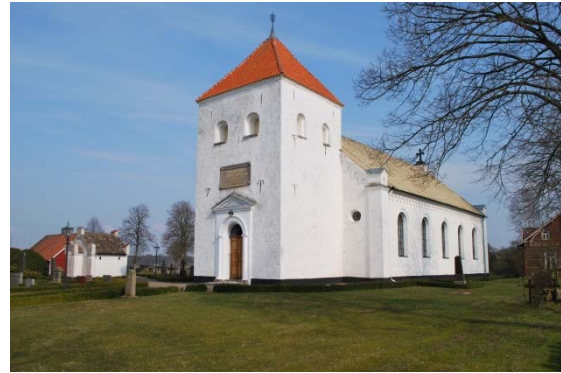
Kyrkan från sydväst.

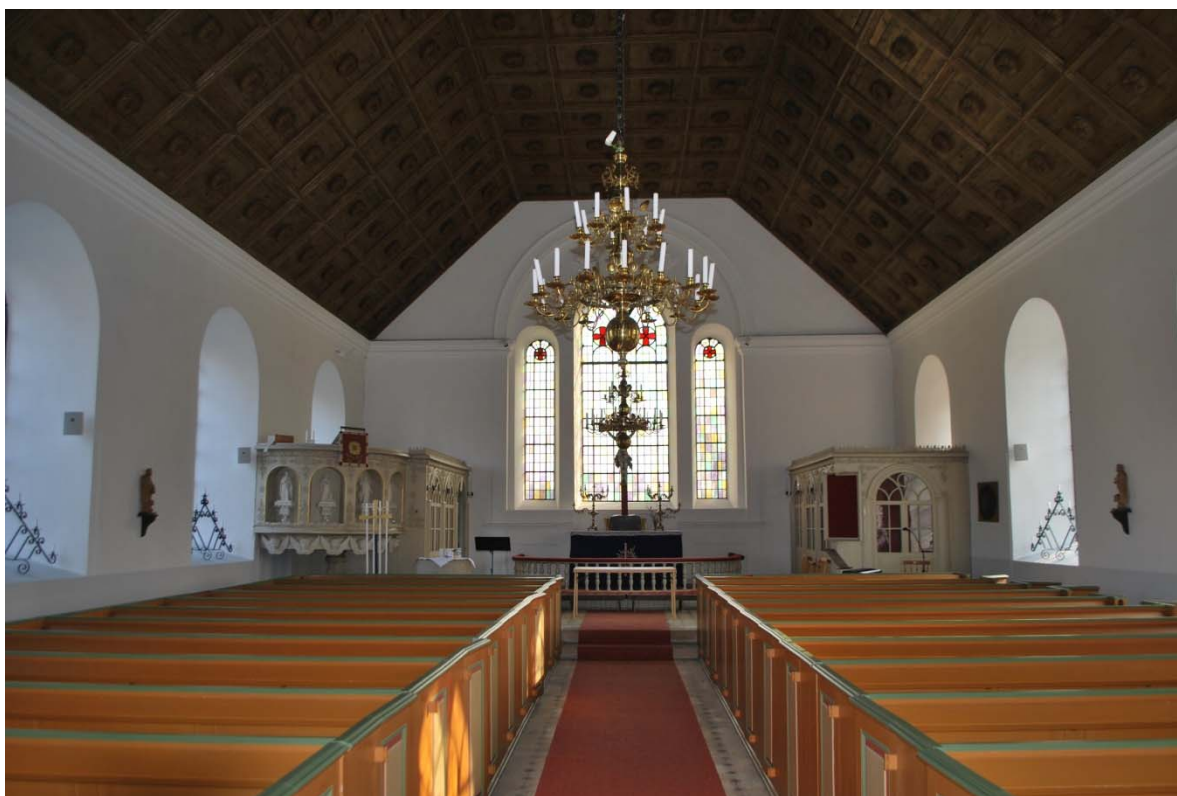
Långhuset mot koret

Taket är ett tredingstak, dvs ett brutet tredelat trätak, indelat i kassetter med profilerade trälistor. I kassetternas mitt sitter formgjutna, stora keramikrosor från Höganäs. Mellan vägg och tak går en vitmålad gesims.

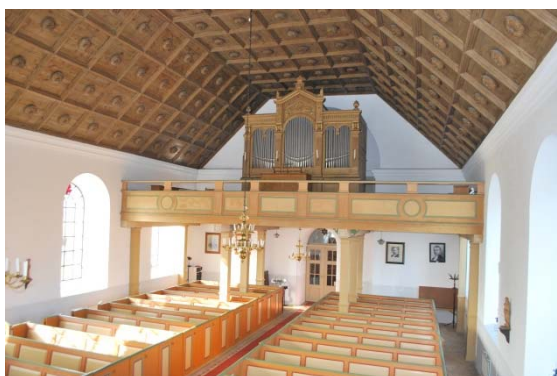
I västra delen av långhuset finns orgelläktaren med en målad barriär av fyllningspanel. Läktaren bärs av tio fyrkantiga pelare. Undertaket är ett målat träkassett-tak utan profilering. Orgelläktaren har golv av furubrädor och nås genom trappan i vapenhuset.

Långhuset mot orgelläktaren från predikstolen.

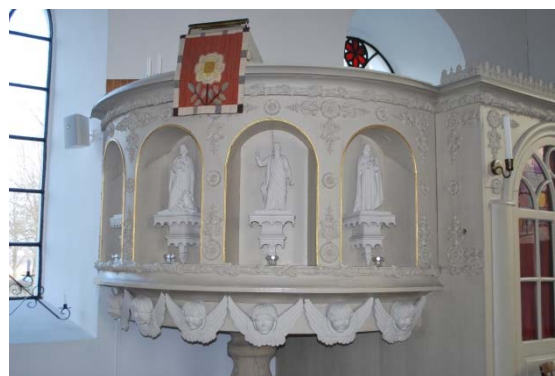
Predikstolen är från 1862 och sammanbyggd med sakristian. Korgen har fyra rundbågiga nischer dekorerade med skulpturer av evangelisterna, gjorda i keramik från Höganäs bruk. Under nischerna sitter en rad med änglaskulpturer i trä. Predikstolen är vitmålad och står på en pelare av trä som i sin tur står på en huggen sten som kan vara från den rivna medeltidskyrkan.

Predikstolen med keramikskulpturer av evangelisterna

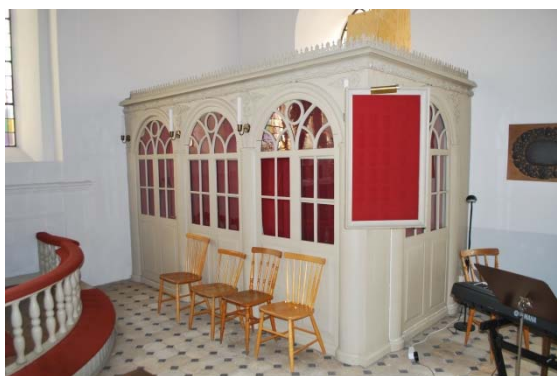
I koret står två rikt dekorerade träinbyggnader byggda i en nyklassicistisk stil. Dessa är sakristia och före detta herrskapsloge, numera textilförråd. Träväggen har en arkad av halvkolonner som bär ett listverk av rundbågar. Bågfältet är glasat upptill och har spegelfyllningar nertill. Mellan rundbågarna finns reliefer av rosetter och växtrankor. I överkant på skranket finns prydnader i form av palmetter och liljeformer. De nedre fönstren kan öppnas i herrskapslogen så att patronus kunde höra predikan inifrån sitt bås. Golvet är av brädor. Sakristian har samma utseende som herrskapslogen förutom att den är sammanbyggd med predikstolen och dess trappa finns i sakristian. På golvet ligger heltäckningsmatta. Dörr ut till kyrkogården finns i både sakristia och herrskapsloge.

F.d. herrskapsloge numera textilförråd.

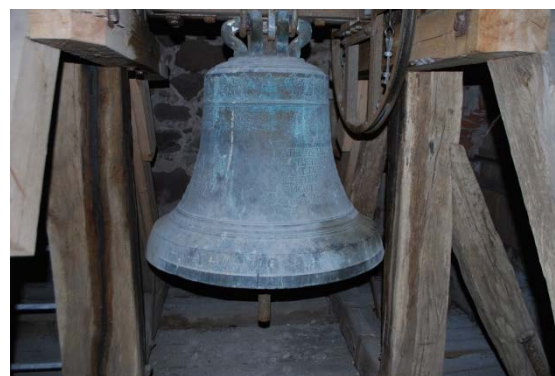
Storklockan från 1757.

Klockorna är av malm. Storklockan från 1757 är dekorerad med bl. a akantusfriser och inskriptioner. Lillklockan är från 1593 med inskrift, denna klocka används inte längre.

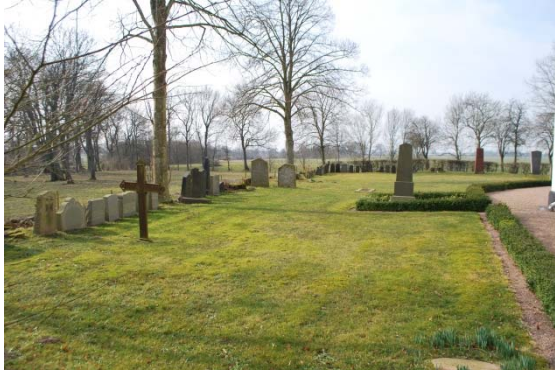
Lapidarium på södra sidan.

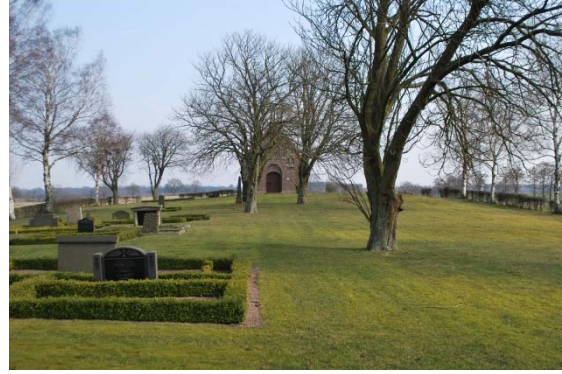
"Kapellkyrkogården".

Kapellkyrkogården från 1904 ligger några hundra meter öster om kyrkan och är omgärdad av häck och lövträd. Den är grässådd och har enstaka gravar med buxbom. Begravningsplatsen används numera mycket sällan.

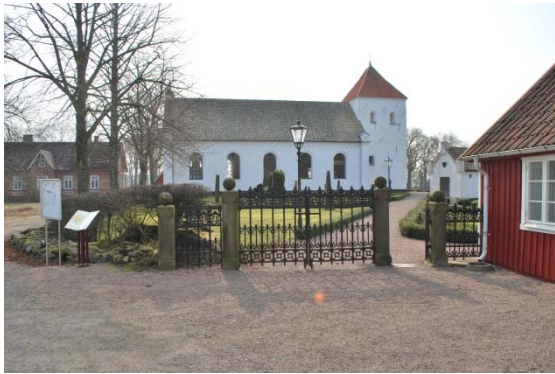
Huvudentrén till kyrkogården är i norr genom grindar av gjutjärn mellan runda grindstolpar av huggen granit, krönta med en stenkula. Kyrkan omges av singel. På norrsidan närmast kyrkan är gravplatserna buxbomsomgärdade och gångarna av singel. Stora delar av övriga kyrkogården är grässådd. Lantbrukare är den vanligaste titeln på stenarna. På södersidan är ett lapidarium skapat med gravstenar längs kyrkogårdsgränsen. Här finns ett flertal gravstenar med Thorvaldsens porslinsmedaljong "Natten". Den var vanlig under 1860-1880-tal. Flera järnkors som är uppsatta till de anställda på Duveke gods finns på kyrkogården. Andra typer av stenar som förekommer är naturromantiska avbrutna trädstammar som symboliserar det avbrutna livet, stenar vanliga 1870-1910. Mittemot kyrkans huvudentré står en stor gravsten till kyrkans patronus under nybyggnadstiden.

*Järngrindar mellan huggna granitstolpar.
Prästgård till vänster och församlingshem till höger.*

- Kyrkogrindarna av järn mellan stenpelare är vackert och påkostat utformade och bör värnas. Ett flertal äldre gravstenar, däribland järnkorsen till Duvekes anställda, är antikvariskt intressanta på kyrkogården. Gråstensmurarna behöver underhållas för att bevaras.
- Byggnadens yttre, i stort intakt sedan byggtiden, bör vidmakthållas. Framtida arbeten på kyrkan bör göras med ursprungliga material och tekniker. Taket på öppen läkt bör underhållas noga.
- De samkomponerade herrskapsloge, sakristian och predikstolen bör värnas. Bevarade herrskapsloger är ovanligt.
- Tredingstaket med tråkassetaket med keramik är mycket ovanligt och bör värnas.
- Traditionella material bör användas vid reoveringen av kyrkan.

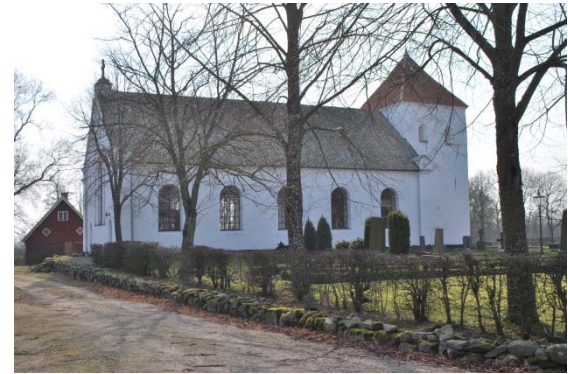
Kyrkan från norr.
