Östra Ljungby kyrka

Kulturhistorisk karakteristik och bedömning

KARL JOHAN KEMBER, 2016-11-21

jais
arkitekter
—

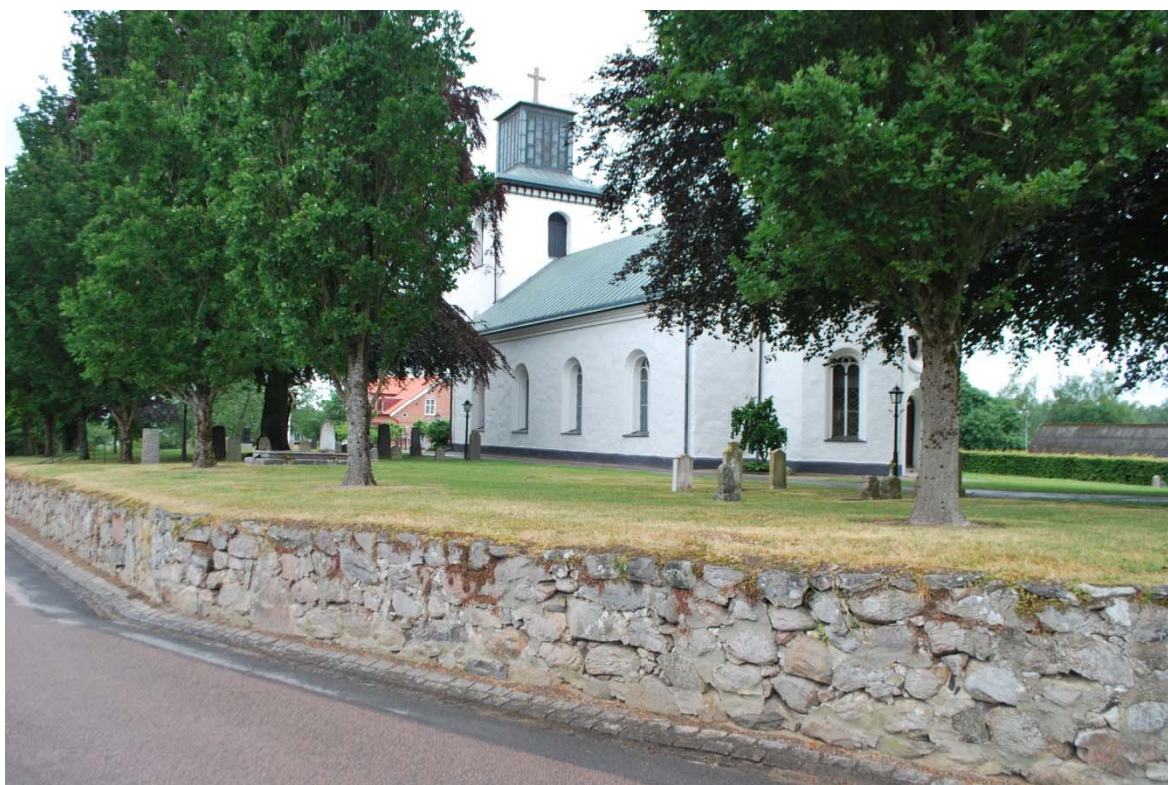
[1]: Kyrkan från nordost

Kyrkobyggnaden [1] består av ett rektangulärt kyrkorum, en lägre och femsidigt avslutad sakristia i öster, båda från 1858, och ett kvadratisk västtorn från 1841. På långhusets norra sida ansluter en liten utbyggnad från 1908 med nedgång till källaren.

Kyrkan är sannolikt grundlagd på en kallmur av sten. Ytterväggarna är spritputsade, silikatmålade skalmurar av gråsten, som står på en mörkgrå sockel. Omfattningar och listverk är av slätputsat tegel. Medeltida murverk finns i långhusets västgavel, som skonades då tornet revs 1841. Murarna stagas av raka, inmålad ankarjärn.

Långhuset och sakristian belyses av rundbågiga fönsteröppningar med profilerade, flersprångiga omfattningar. Fönstren sitter djupt in i nischerna, som avtäckts med solbänkar av svartmålad plåt. De vita träbågarna är utformade med två rundbågiga lufter, som kröns av en cirkel. Rutorna är av blyspröjsat klarglas. Fönstren mot vapenhuset har nederst fyra småspröjsade lufter mellan mitt- och tvärposter, överst en lunnettformad båge med radiell spröjsning. Samma spröjsning återkommer i tornets rundfönster. Fönsterbågarna är bevarade från 1858 resp. 1841. De yngre till kyrkorummet och sakristian är sedan 1966 kompletterade med innanfönster. Till tornet hör även fyra rundbågiga ljudöppningar, en i varje väderstreck, med svarta panelklädda luckor.

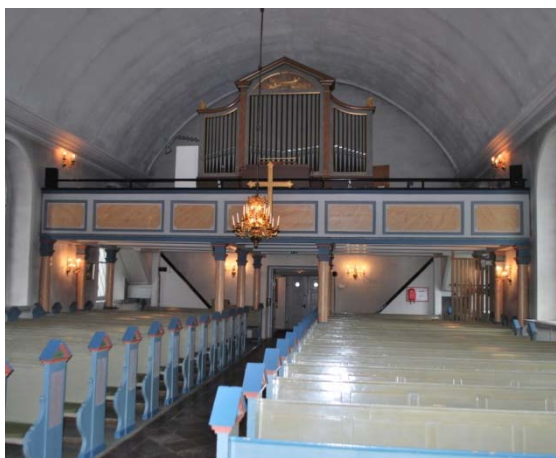
[2]: Orgelläktaren från koret

Orgelläktaren [2] bärs av gulmarmorade kolonner med röda och blå detaljer och bjälkar, som är synliga på läktarundersidan. Räcket är byggt av gråmålat ramverk och marmorade speglar med blå ramar, och förhöjt med ett svartmålat rundstål. Framför barriären är fäst det altarkors, som användes som altarprydnad tills 1907. Orgelläktaren nås genom två symmetriska trätrappor på ömse sidor om mittgången.

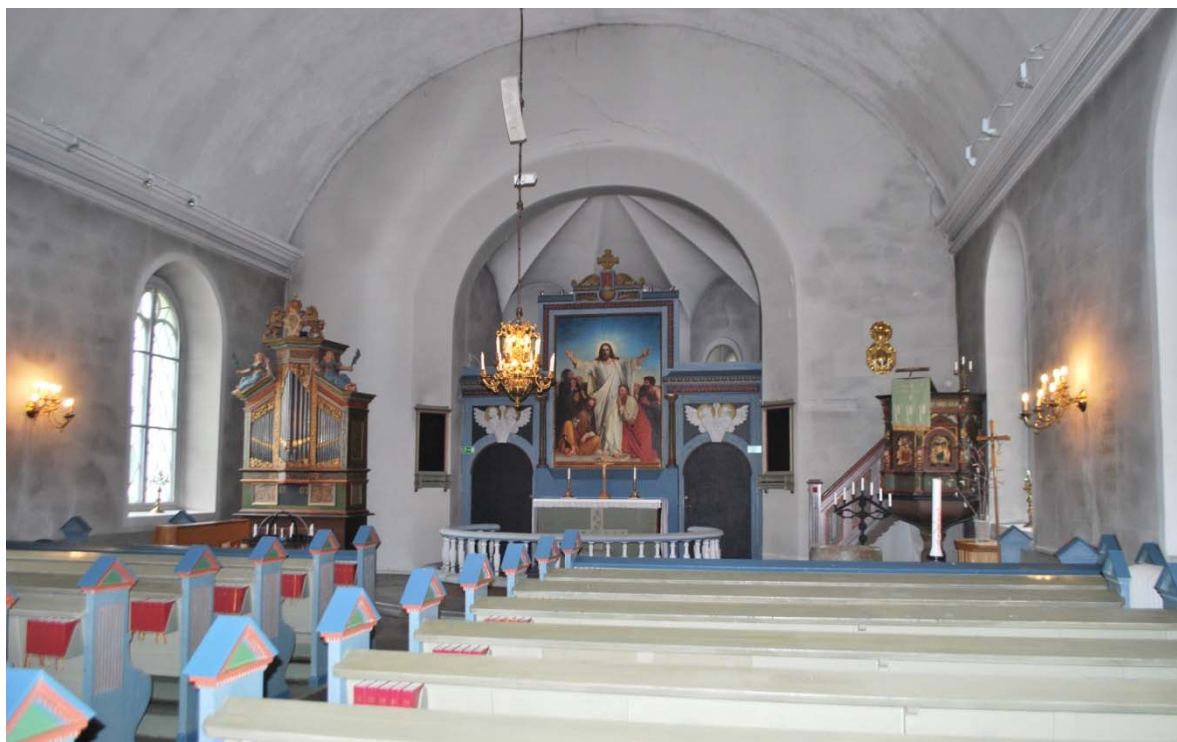
[3]: Långhuset mot koret

Kyrkorummet [3] är ett rektangulärt, relativt brett och ljust rum täckt av ett vävspänt och vitmålat tunnvalv. I övergången mellan taket och väggarna, som är putsade och vitmålade med en svag grå kvaderdekor, sitter en profilerad vit trälist. Långhuset är inrett med öppna bänkkvarter, ställda på ett upphöjt gröngråmålat brädgolv, på ömse sidor om en mittgång. Den är belagd med kvadratiska kalkstensplattor från 1908 i rött och grått innanför en röd fris. Bänkar är borttagna vid koret och under orgelläktaren längst västerut för att ge bättre plats åt kyrkans olika verksamheter. Bakom bänkgavlarna finns Theodor Wählins kvaderdekor i gulbeige sandstensimitation bevarad.

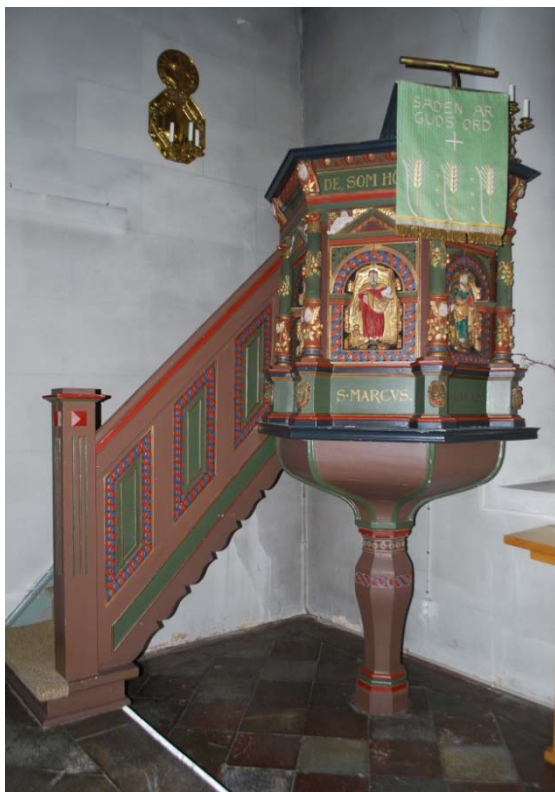
[4]: Predikstol

Predikstolen [4] av snidat och målat trä är sannolikt utförd på 1600-talet och av en okänd träverkstad. Korgen är åttkantig med sidorna avskiljda av joniska kolonner prydda med kerubansikten och druvklasar. I ovan- och underkant finns profilerade listverk med textdekor i form av bibelcitats och evangelisternas namn. Fälten mellan kolonnerna pryds av evangelistframställningar innanför rundbågiga portiker, som kröns av frontoner. Korgen övergår via en svängd nederdel till en balusterformad fot. Predikstolen nås via en rak, tät trappa i fyllningskonstruktion, som liksom foten är från 1908. Färgsättningen i brunt, grönt, rött och guld är från 1966 års renovering.

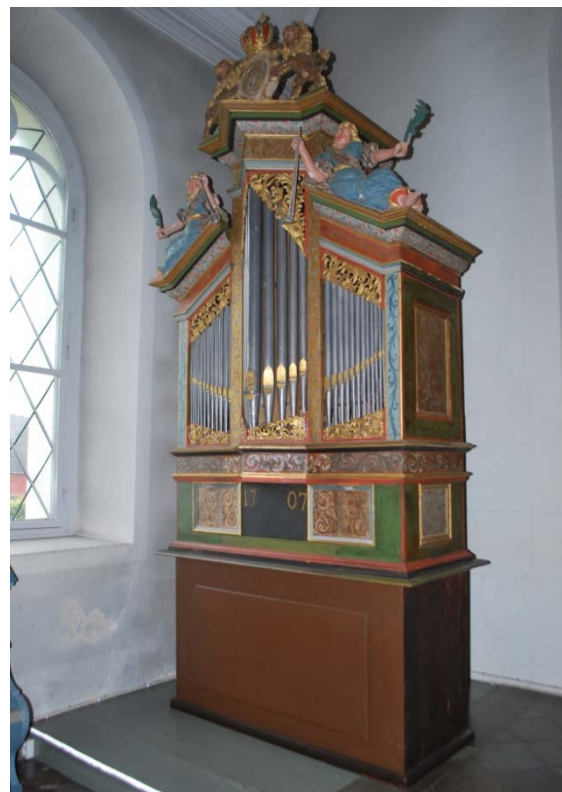
[5]: Kororgeln

Kororgeln [5] i snidat och polykromt trä är märkt med årtalet 1707. Bakom orgelverket står den tyske instrumentmakaren John Georg Arndor. För fasadens sniderier svar

bildhuggaren Petter Norman från Kristianstad. Fasaden är arkitektoniskt uppbyggd i barockstil som en sprängd gavel med tre öppna pipfält, det mittersta förhöjt och prytt av Karl XII:s monogram och två lejon. På sidopartiernas entablement ligger varsitt putti med palmkvistar och trumpeter i händerna. Pipfälten omges av snidade och målade akantusslingor. Piporna är av järn. Instrumentet renoverades senast 2011.
