Vadensjö kyrka

Kulturhistorisk karakteristik och bedömning

KARL JOHAN KEMBER, 2015-06-26

Landskrona församling, Rönnebergs kontrakt, Lunds stift
Vadensjö socken, Vadensjö 35:1, Landskrona kommun, Skåne län, Skåne

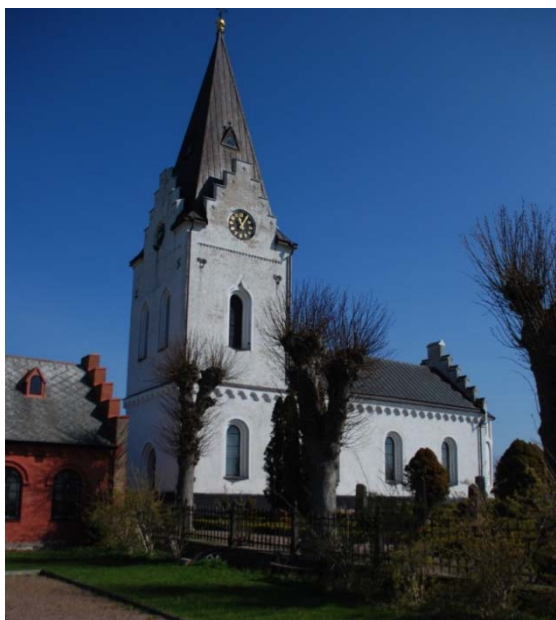
Kyrkobyggnaden [1] består av ett långhus med integrerat kor, en halvrund absid och ett torn i väster. Under koret finns en teknikkällare för kaloriferanläggningen, som var i bruk fram till 1928.

[1]: Kyrkan från sydväst

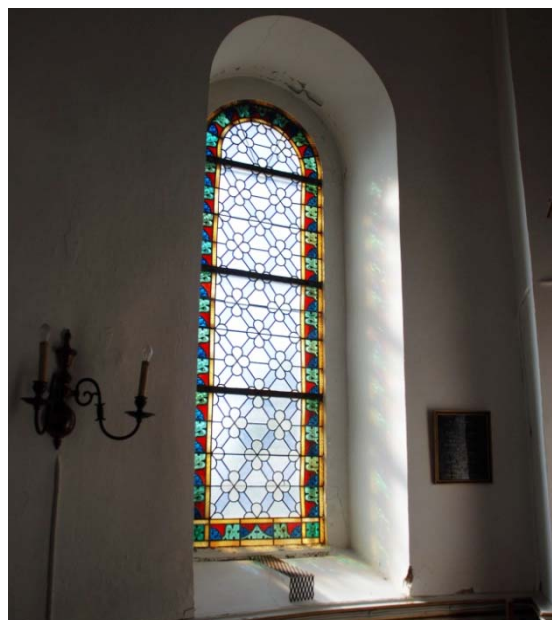
[2]: Långhusets fönster, sedda från insidan

Alla övriga öppningar är rundbågiga med tvåsprångiga omfattningar och solbänkar avtäckta med gjutjärnsplåt. Fönsterbågarna är i gjutjärn med stabiliserande stormjärn på insidan [2]. Spröjsverket av bly är uppbyggt kring ett större, centralt fält med färgat glas i geometriska mönster, och en yttre bård av vegetativa motiv. Framför fönstren

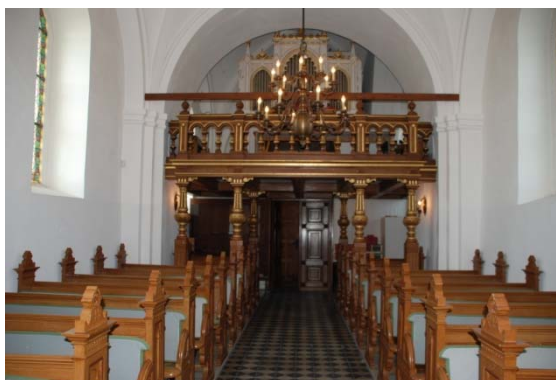
Från västporten kommer man in i ett litet vindfång/vapenhus, som utgörs av västra delen av utrymmet under orgelläktaren. Den östra delen är integrerad med långhuset, som separeras från tornrummet med en rundbågig tornbåge [3]. Vapenhuset och kyrkorummet skiljs genom en vitmålad vägg, mot öster klädd med vit brädpanel. I väggen sitter en ekådrad pardörr i ramverkskonstruktion, prydd med blomornament och bårder kring speglarna. Tornets övre våningar och läktaren nås genom trätrappor mot norr resp. söder, gömda bakom ekådrade skjutdörrar av ramverkstyp. Vindfångets väggar är av målade skivor och golvet är belagt med svarta- och vita viktoriaplattor. Undertaket med vitmålade skivor mellan ekådrade bjälkar ingår i orgelläktarens bjälklag, som delar torntravén i två våningar.

[3]: Långhuset mot orgelläktaren och tornbågen

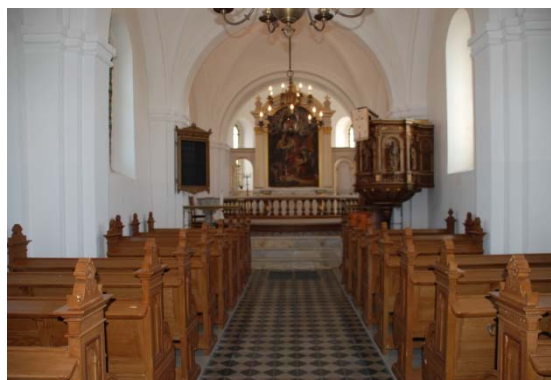
Långhuset [4] är enskeppigt med tre travéer, där den östligaste fungerar som kor. De svagt spetsbågiga, fyrkappiga valven i halvstenstegel har kvadratiska ribbor, som vilar på trespråkiga pilastrar med profilerade kragband av vulst, skråkant och platt. Valven liksom väggarna är slätputsade och kalkavfärgade, fränsett nedre delen av väggarna som målats med en tätare färg. Kyrkorummet är inrett med öppna bänkkvarter på ömse sidor om mittgången. Denna är belagd med viktoriaplattor av samma typ som i vapenhuset, medan bänkarna står på ett gråmålat brädgolv. Två bänkrader är borttagna längst bak, vilket gett plats åt ett litet kyrktorg. Längst fram i mittgången finns, precis som i korgolvet, integrerat ett antal gråmålade, dekorativt smidda gjutjärns-galler för från- och tilluft till kaloriferanläggningen som funnits.

[4]: Långhuset mot koret

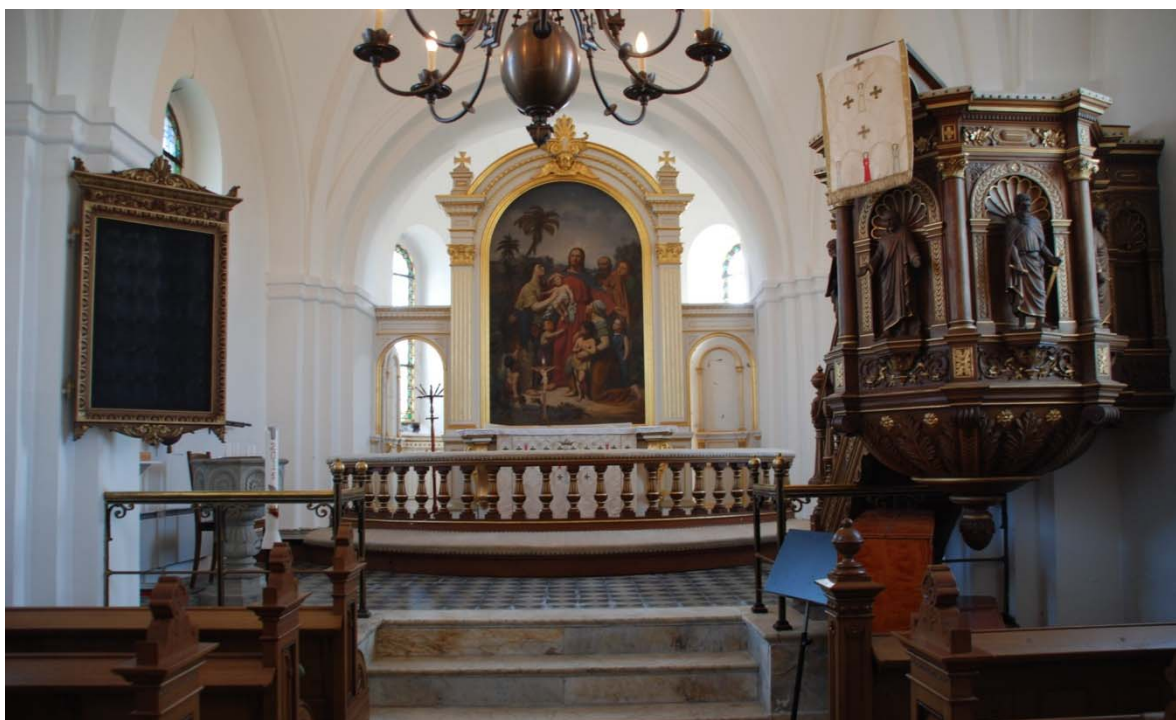
Korets [5] golvnivå är förhöjd tre steg relativt långhuset med en trappa av vit carraramarmor. På ömse sidor om trappan finns en kantskoning av marmor och ett räcke av gjutjärn och mässing. Koret är belagt med viktoriaplattor, frånsett ytorna bakom altarringen, som är täckta med gråmålade brädor. Altaranordningen står mitt i koret, dopfunten i det nordvästra hörnet och predikstolen i långhusets sydöstra hörn med uppgång från koret. Bakom altaret finns ett skrank som avskiljer kor och sakristia.

[5]: Koret med altaranordning, predikstol och dopfunt

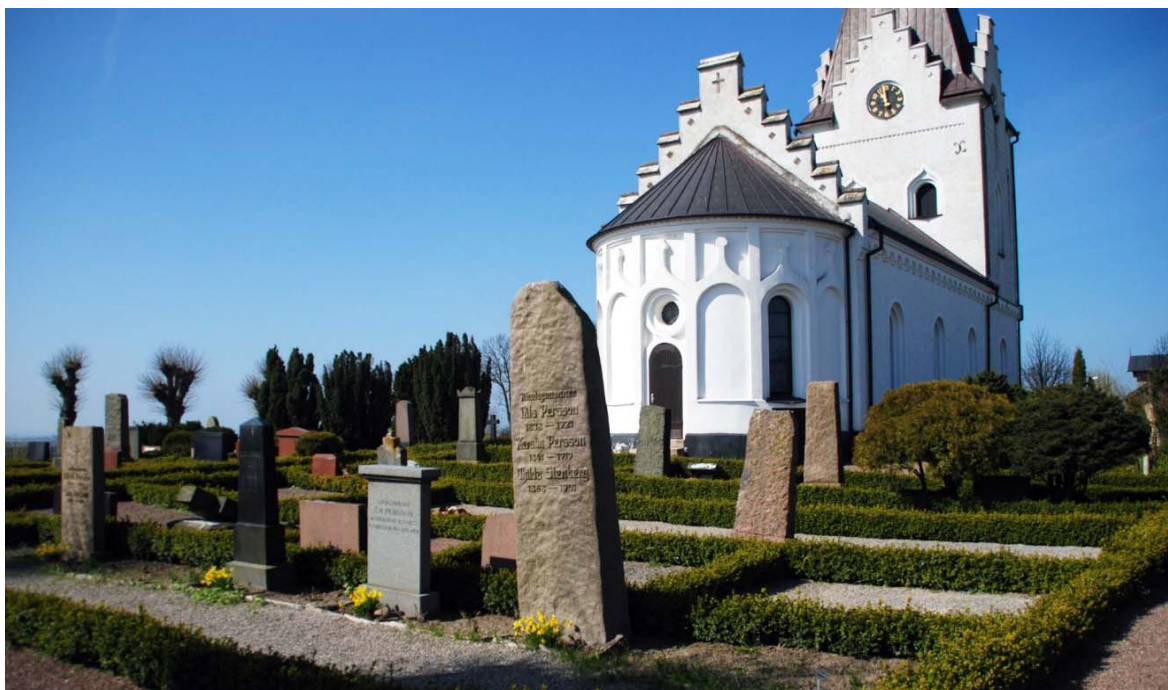
Hela kyrkogården [6] omges av en plattavtäckt, cementfogad gråstensmur, på vilken står ett svartmålat gjutjärnsstaket. Framför tornet finns ett grindparti med breda dubbelgrindar ut mot parkeringen och grusplanen i väster, där både sockenstugan och den gamla skolan är belägna. Runt hela kyrkogården löper en trädkrans av lindar. Kyrkogården är uppbyggd av sex stycken rektangulära, buxbomsinramade kvarter, samtliga likt kyrkan omgärdade av singelgångar. De enskilda gravplatserna är grustäckta och omgärdade av buxbom, även de många vakanta platser som finns framför allt i den utvidgade delen mot söder. Vissa vårdar har egen växtlighet av städsegröna växter och perenner. Förutom trädkransen saknas högre växtlighet.

[6]: Kyrkogården från nordost med Nils Perssons grav i förgrunden
