# Västra Karups kyrka

## Kulturhistorisk karaktäristik och bedömning

KRISTINA SIMONSSON, 2016-11-14

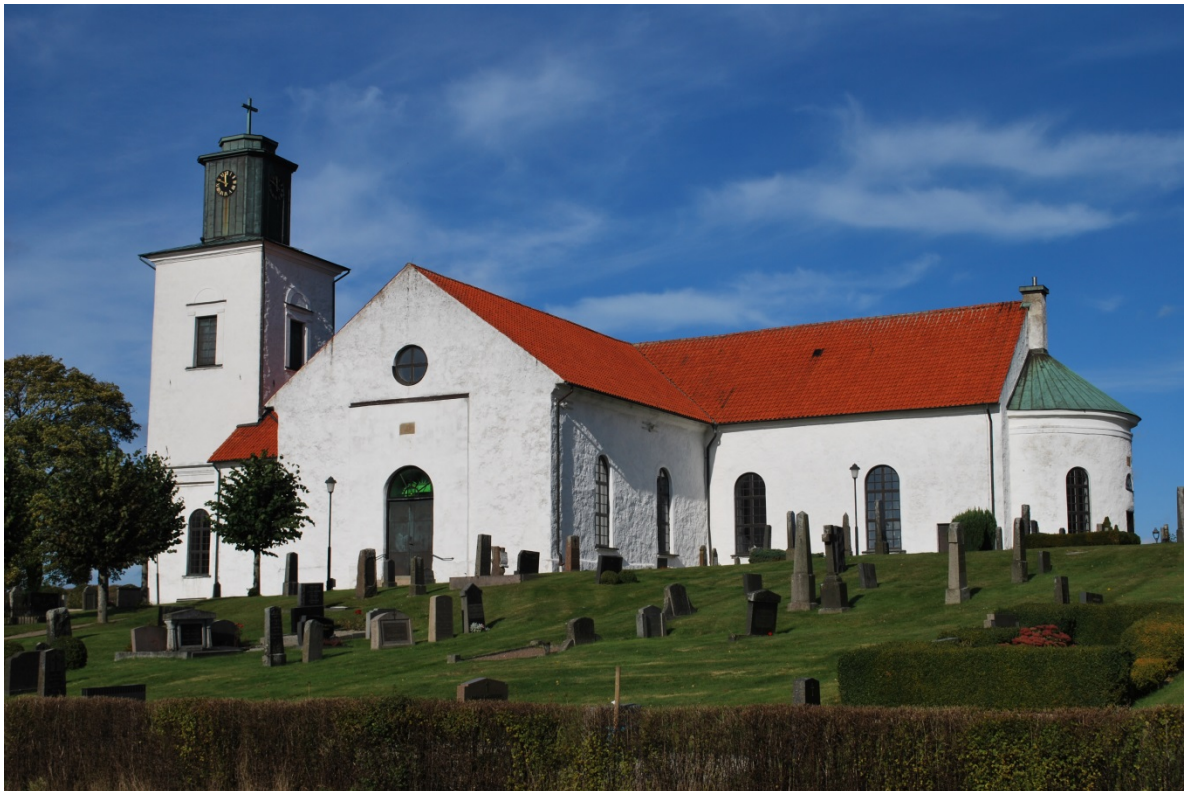
*Fasad mot sydöst.*

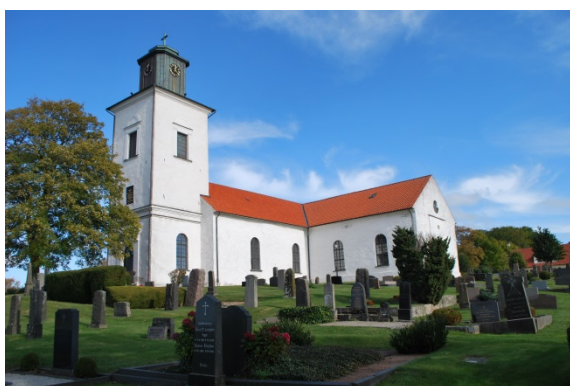
Kyrkobyggnaden består av ett smalare kvadratisk västtorn från 1842, ett långt och smalt långhus från tre olika perioder, en absid från 1790 och en korsarm, nykyrkan, mot söder från 1818. Under sakristian i absiden finns ett pannrum. Kyrkan är vitputsad, har rundbågiga fönster, sadeltak med tegelpannor och torn med lanternin.

Kyrkan är troligen grundlagd på gråsten. Murarna är uppförda av gråsten med inslag av tegel i listverk och runt öppningar. Kyrkan är spritputsad och vitkalkad med vissa partier slätputsade som fönster- och portomfattningar.

De ursprungliga delarna av långhuset har en utkragande sockel medan förlängningarna av långhuset saknar sockel. Torn, absid och nykyrka har sockel som är spritputsad och kalkad. Långhus och nykyrka har en spritputsad takgesims av två tegelskift tillkommen 1818. Tornet har listverk i höjd med långhusets takfot och en takgesims. Absiden har slätputsad takgesims.

*Fasad mot sydväst.*

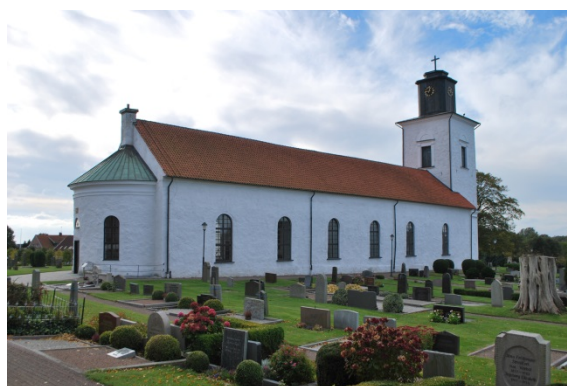
*Fasad mot nordöst.*

Kyrkan har fyra ingångar, huvudingången genom söderportalen, en ingång genom tornet i väster, en prästingång i sakristian i öster och en enkel ingång i långhusets östra del. Samtliga dörrar är ritade av Græbe på 1950-talet. De är utförda av ramverk med

Kyrkan har stora mörkbruna kopplade träfönster från 1950-tal som sitter i rundbågiga muröppningar. Ytterbågen är delade i sex lufter med mittpost och tvärposter, varje luft är spröjsad i sex rutor. Fönsterbläcken är av kopparplåt. I tornets klockvåning finns en raktäckt ljudöppning i alla väderstreck. Öppningarna är täckta med träluckor klädda med kopparplåt. Öppningarna omges av slätputsade pilastrar vid sidorna och en rundbåge ovanför.

Långhuset har sadeltak täckt med rött enkupigt tegeltak sedan 1950-tal. (Tidigare spåntak sedan järnplåt.) Sakristian har ett halvt kägeltak belagt med koppar i skivtäckning med förskjutna hakfalsar. Tornet har en fyrkantig lanternin med avfasade hörn inklädd i koppar. Tidigare var lanterninen öppen som en lykta. Täckplåtar och avvattningen är av koppar.

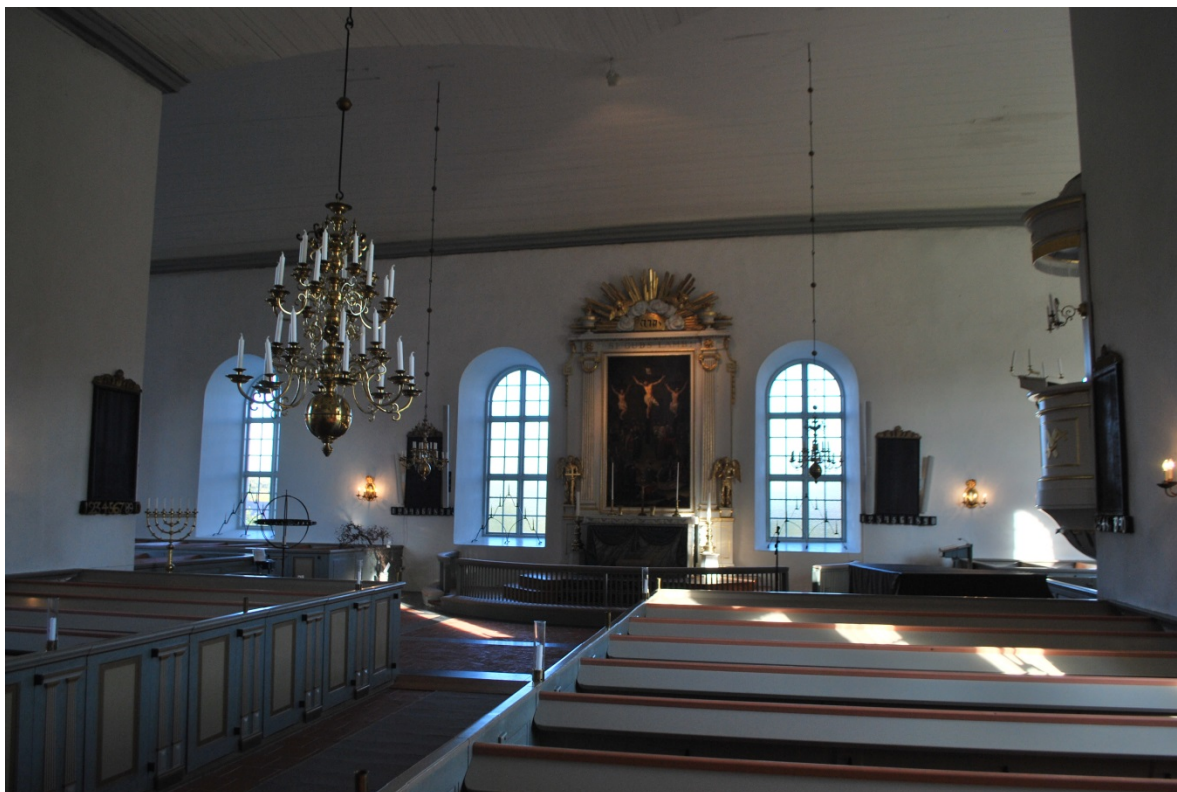
*Mot altaret i norr.*

Koret i korsmitten är förhöjt ett steg och belagt med tegelplattor med friser av svart kalksten. Nivåskillnaden utjämnas med en ektröskel. Innanför altarringen är brädgolvet ett steg högre och altaret står ytterligare två steg högre. I koret står dopfunt, ljusbärare, dopträd och ljusstakar väster om altarringen medan flygel och predikstol är öster om altarringen.

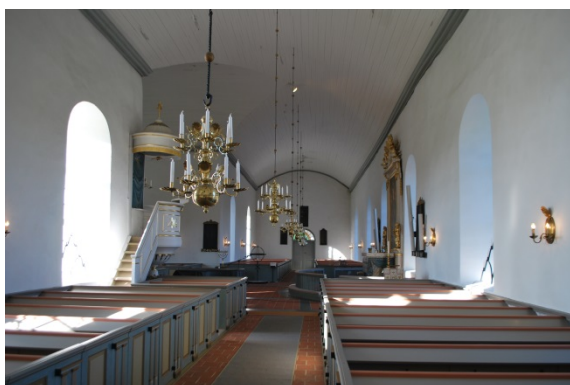
*Kyrkorummet från östra delen mot väster.*

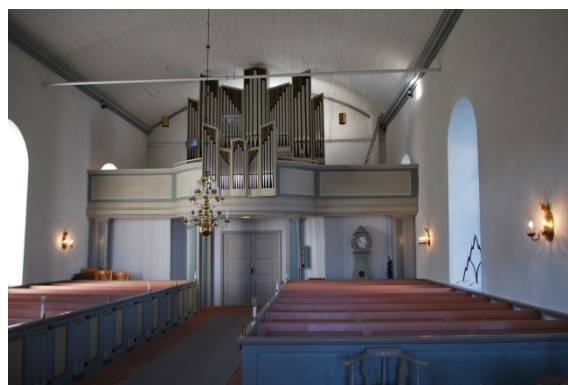
*Mot orgelläktaren i söder.*

I söder finns orgelläktaren som vilar på pelare dekorerade med marmoreringsmålade pilastrar med joniska kapital. Läktaren kragar ut med en rund del i mitten.

Läktarbarriären är uppbyggd med ramverk och fyllningar och listverk i ovan- och nederkant. På läktaren ligger plastmatta på golvet. En liten lucka i taket leder till vinden. Taklaget som förnyades 1950 är inte inventerat.

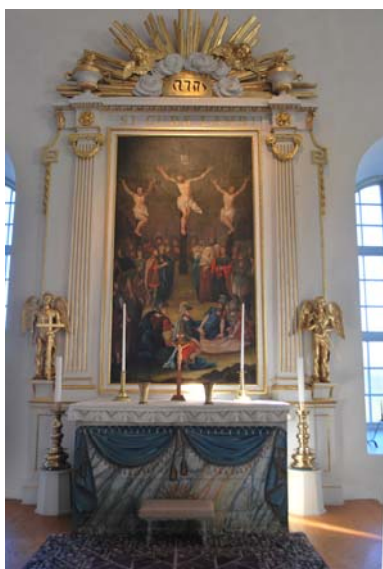
*Altaruppsats* från omkring 1800 i klassicistisk stil med altartavla målad av Martin Roth, Roth var utbildad på Konstakademien i Stockholm och porträttmålare. Målningen föreställer korsfästelsen. Altaruppsatsen är arkitektoniskt uppbyggd med räfflade pilastrar vid sidorna som bär ett överstycke med listverk krönt av en strålsol och två urnor. Skulpterade änglar står vid sidorna. Målad i vitt och förgyllning.

*Altaruppsatsen.*

- Murar, grindar, trädkransen runt kyrkogården bör värnas liksom lindalléer.
- En plan för den framtida förvaltningen av den äldre kyrkogården bör göras. Ett lapidarium bör ordnas.
- Den nyklassicistiska inredningen från 1800-talet bör värnas.

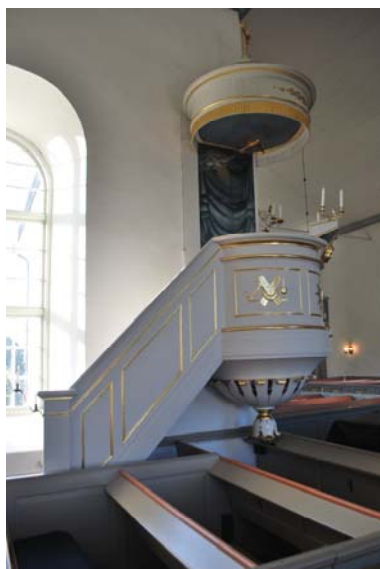
*Predikstolen* av bemålat trä är troligen ritad av R Brouhn 1842. Korgen är rund med en kraftigt avsmalnad botten dekorerad med bladskivor och avslutad med en pinjekotte. Korgens dekorerar av utskurna reliefer av kristna symboler. Rak trappa med tät barriär. Rund baldakin med en ”frans” av trä. Målad i vitt och förgyllning. Tidigare

har funnits en draperimålning mellan predikstol och baldakin. En liknande predikstol av R Brouhn finns i Hov.

*Predikstolen.*

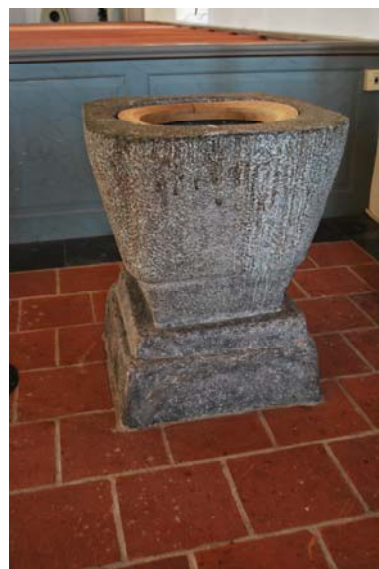
*Dopfunten* av granit eller sandsten är från omkring 1200. Cuppan är kvadratisk med avrundade hörn och har rund skålförmig urholkning. Cuppan avsmalnar neråt till ett fyrkantigt skaft. Foten är fyrkantig med två nivåer. Den tillhör den ”nordvästskånska gruppen” enl. Tynell som kännetecknas av fyrsidiga funtar med rund urholkning. Dessa finns även i Hjärnarp, Hov och Båstad.

*Dopfunten.*

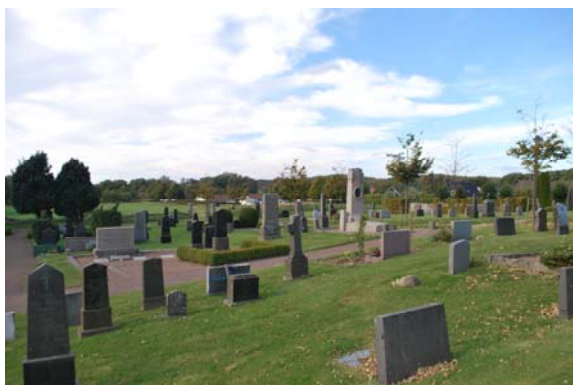
Den äldre delen är mestadels grässådd med några inslag av gravar med singel och omgärdning av stenramar, buxbom eller smide. Flertalet titlar på stenarna är lantbrukare. Här finns obelisker, naturromantiska stenar utformade som trädstammar blandade med lägre nyare horisontella stenar. Den kända operasångerskan Birgit Nilsson har en välbesökt grav med en liggande sten med sitt porträtt. Utvidgningen från 1943 har kvarter indelade med avenbokshäckar. Låga och horisontella gravstenar är placerade längs rygghäckar. De singeltäckta gravplatserna är omgärdade med buxbom.

*Kyrkogården väster om kyrkan.*

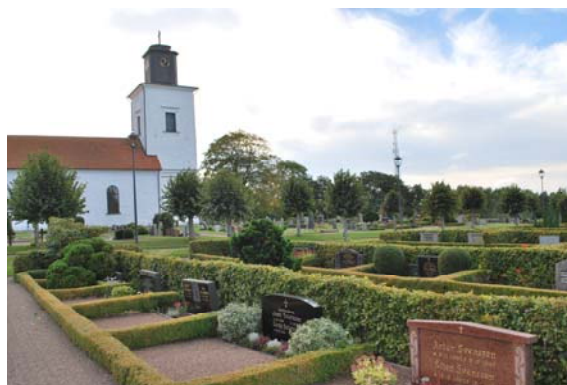
*Nya kyrkogården norr om kyrkan.*

Bäck, stenmurar med smidesgrindar, häck och trädkrans är betydelsefulla omgärdningar runt kyrkogården. Kyrkogårdens äldre del är mestadels grässådd med inslag av olika infattningar av gravplatserna. Den utvidgade norra delen karaktäriseras av rygghäckar av bok och buxbomsomgärdade singeltäckta gravplatser. De hamlade lindalléerna längs huvudgångarna är viktiga för miljön.
